# Allgemeine Stellungnahme zu Messungen mit Drucksensormessgeräten

**Stand: 22.03.2019**

## Zusammenfassung

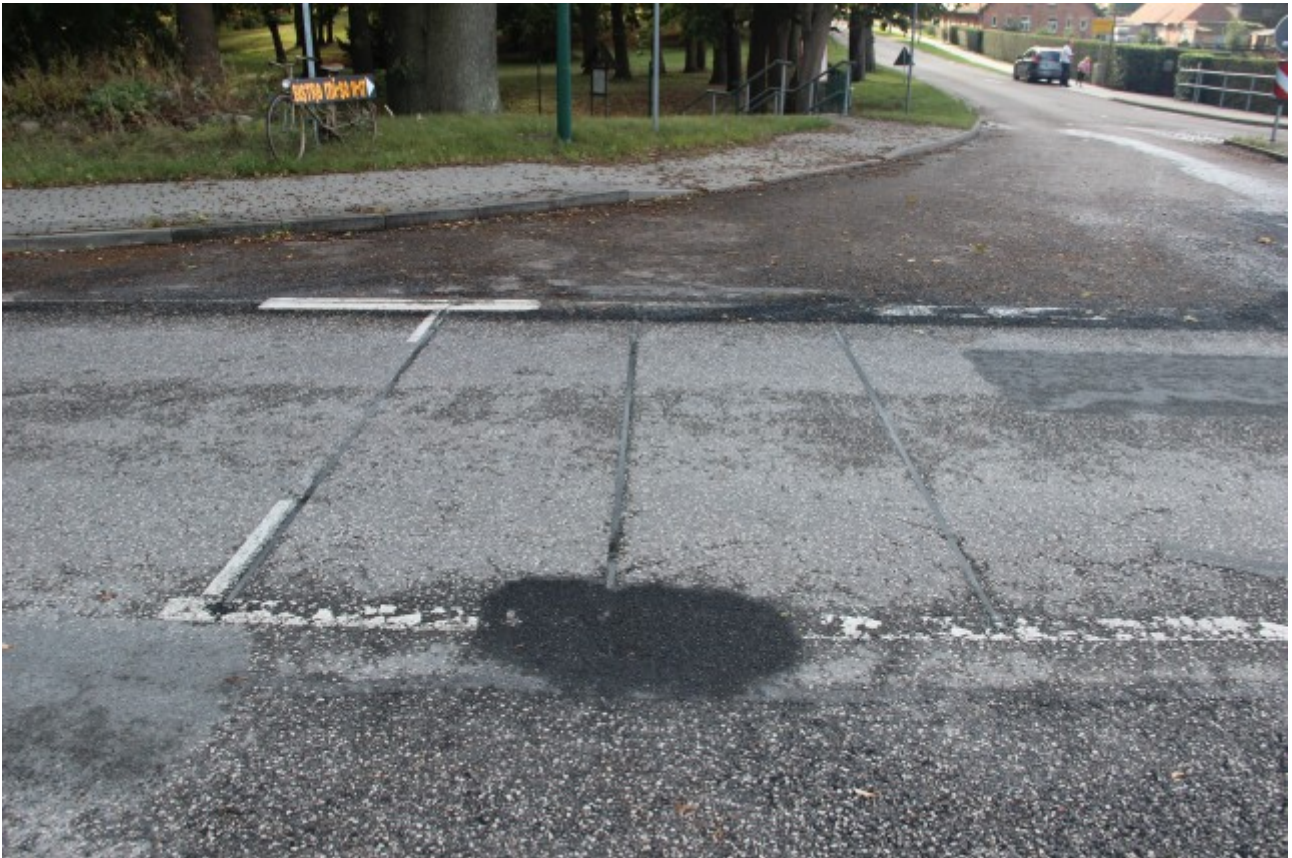
*Abbildung 1: Messstelle in 18516 Griebenow, Quelle: VUT Messstellendatenbank*

Diese Messstelle wird also ganz offensichtlich in einem bereits augenscheinlich erkennbar nicht der Zulassung entsprechenden Zustand betrieben.

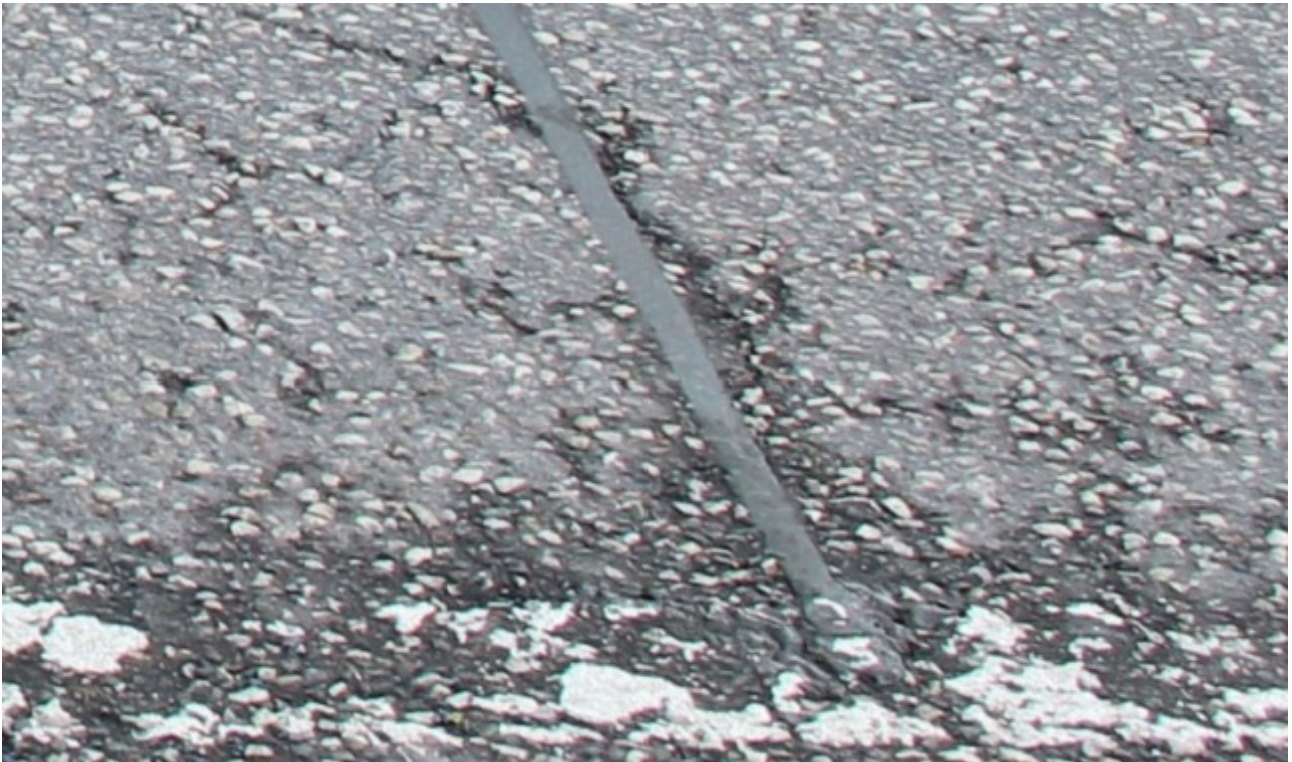
*Abbildung 2: Ausschnittvergrößerung Abbildung 1, Rissfreiheit?*

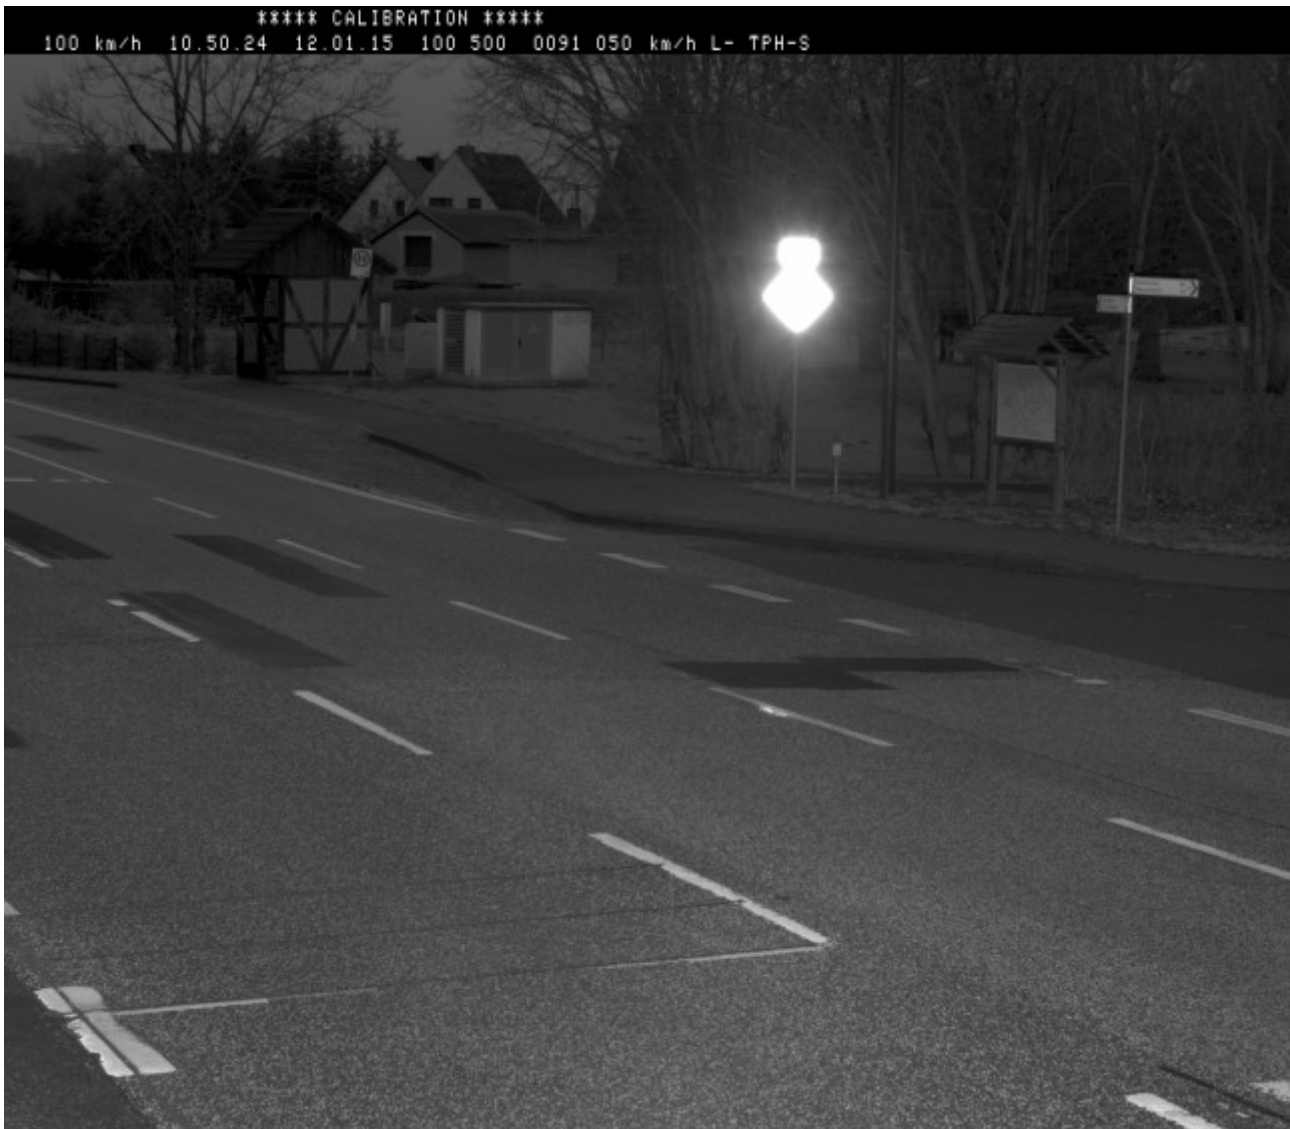
Abbildung 5: Testbild aus Vorgang A15C24DS03KH

Dieser Zustand lag bereits im Jahr 2015 vor, wie Messfotos (Abbildungen 5 und 6, aus unserem Fall mit der Nummer A15C24DS03KH) von der gleichen Messstelle aus dem Jahr 2015 belegen.

D. h. die Messstelle wurde nicht nur in diesem Zustand mit erkennbaren Rissen und Aufwölbungen im Sensorbereich betrieben, sondern auch geeicht.

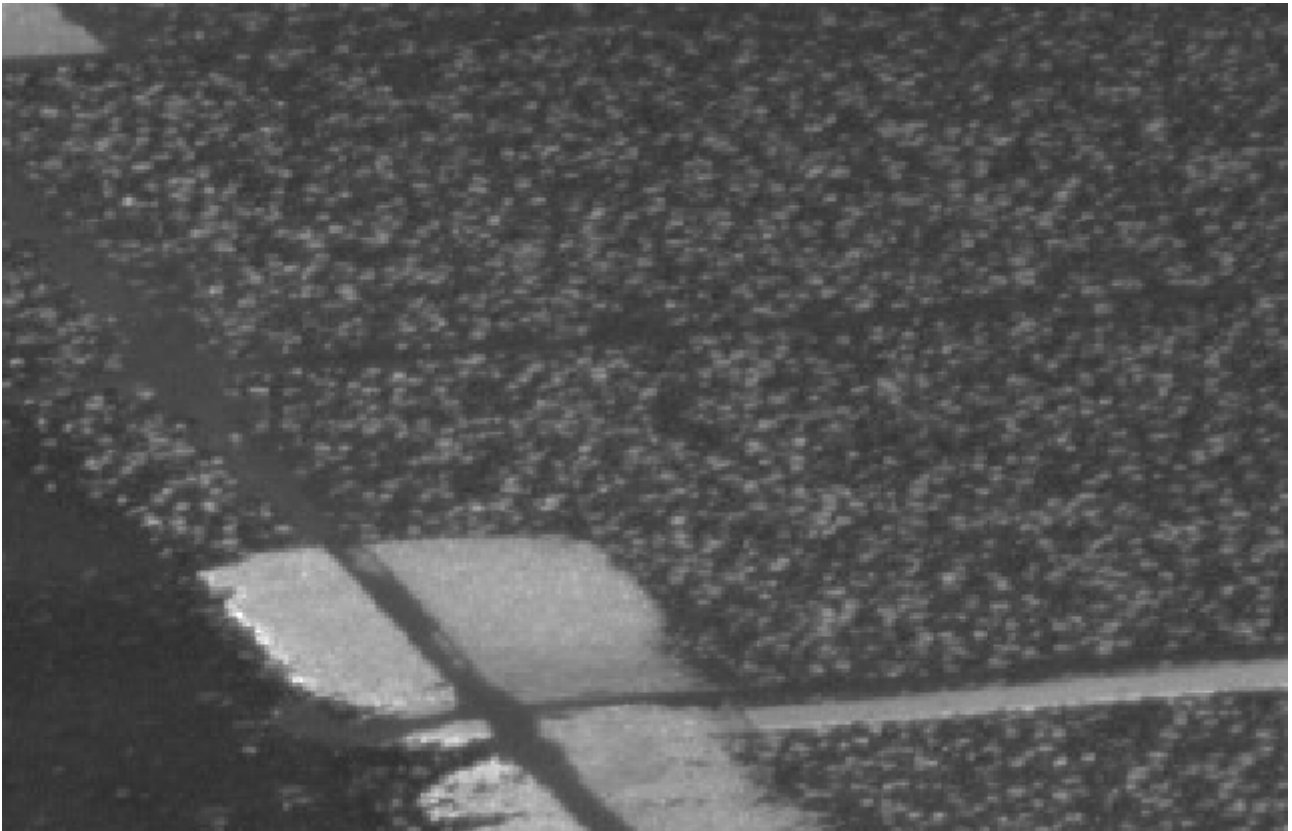
*Abbildung 6: Ausschnittvergrößerung aus Abbildung 5 mit erkennbaren Rissen und Verwerfungen an der Fahrbahnmarkierung*

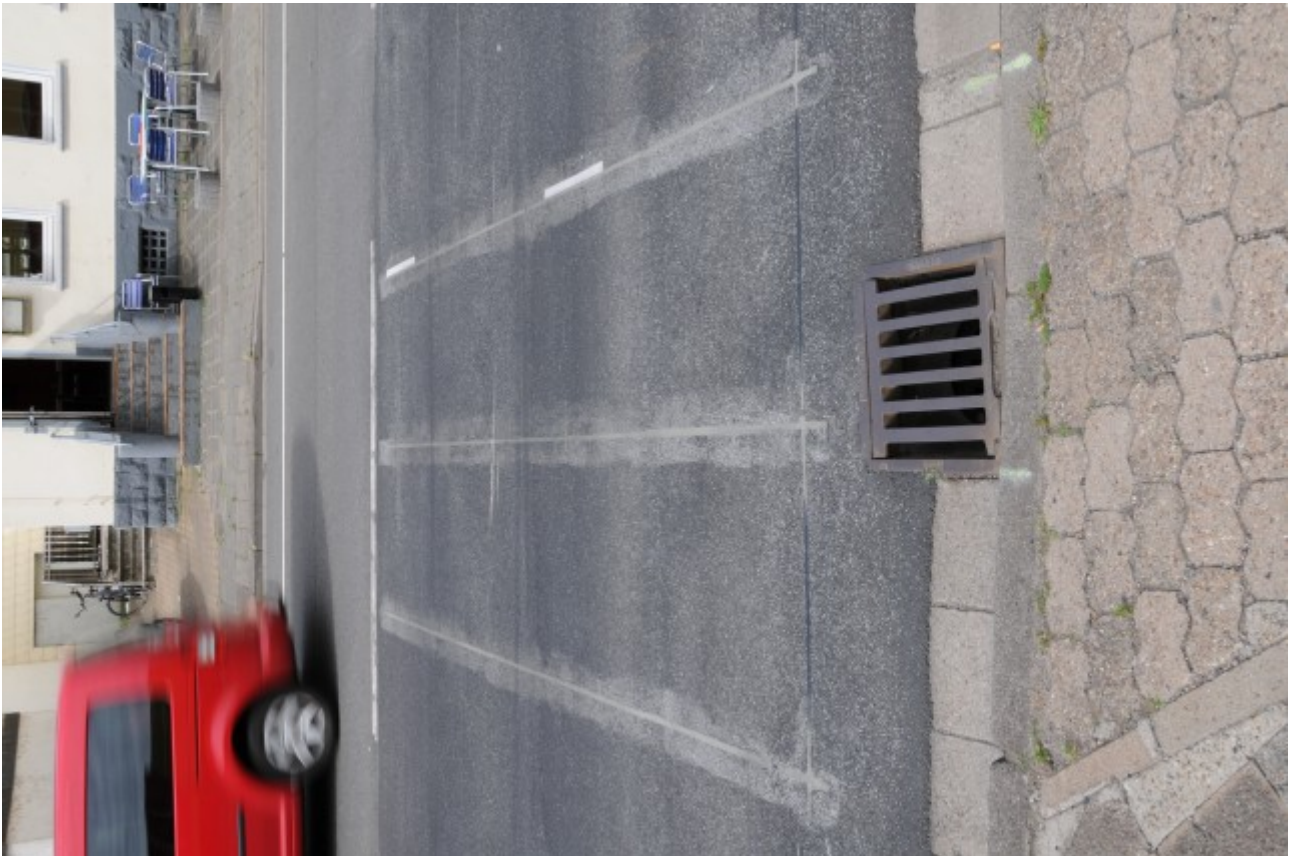
Dies stellt keinen Einzelfall dar, wie das Beispiel einer Messstelle im Saarland zeigt. Auch diese Messstelle wurde über einen längeren Zeitraum in einem bereits augenscheinlich erkennbar nicht zulassungskonformen Zustand betrieben: zunächst befand sich ein Gullydeckel in der unmittelbaren Nähe des Sensorbereichs. Es war davon auszugehen, dass er einen Abstand von deutlich weniger als 0,5 m von den Sensoren hatte (s. Abbildung 7).

*Abbildung 7: Messstelle Saarlouis, Saarbrücker Straße, Gullydeckel zu nahe an Sensorik, Quelle: VUT Messstellendatenbank, Aufnahme in 2014*

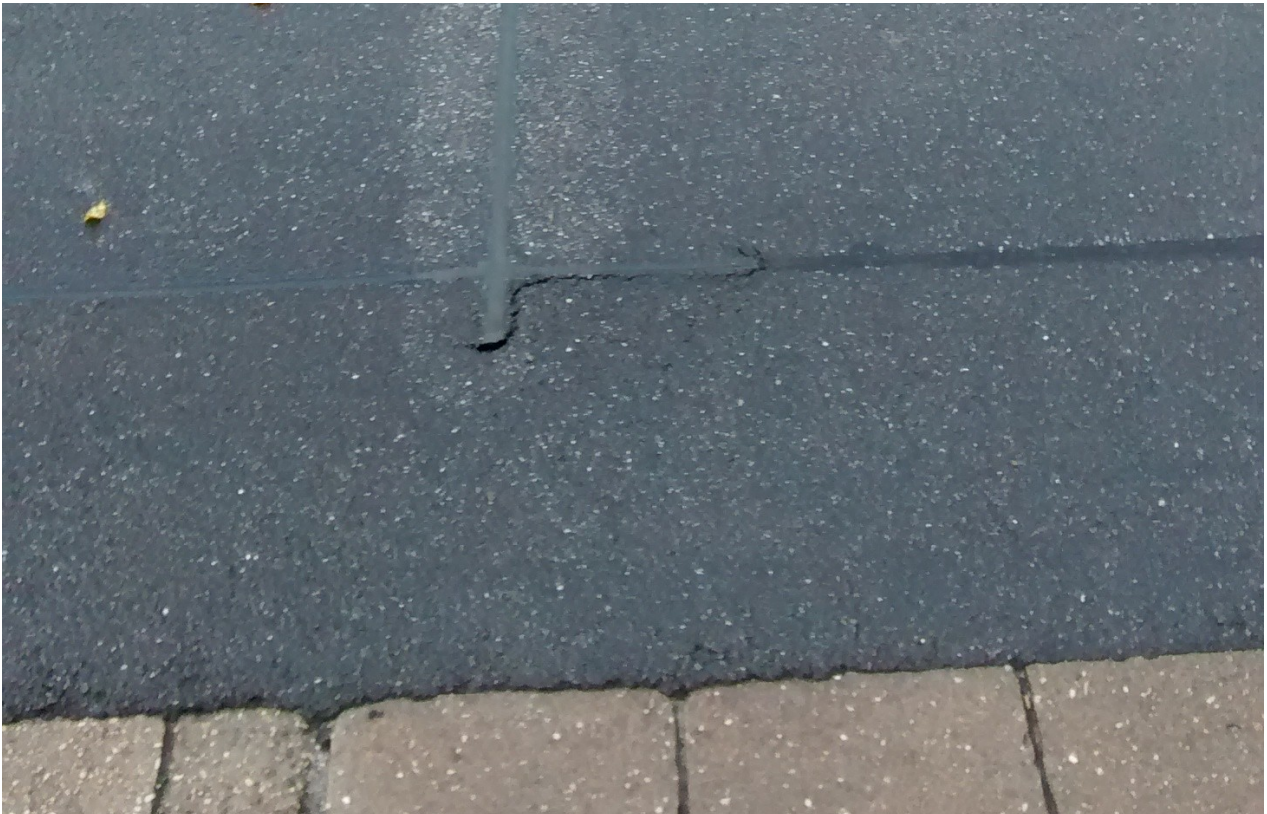
Außerdem wurden im Lauf der Zeit offensichtliche Risse im Messstellenbereich festgestellt (s. Abbildung 8). Daraufhin wurden die Rohmessdaten der elektrischen Prüfung im Rahmen der Eichung ausgewertet, wie es in der Piezorientlinie vorgesehen ist.

*Abbildung 8: gleiche Messstelle, erkennbare Risse, Quelle: VUT Messstellendatenbank, Aufnahme 06.10.2015*

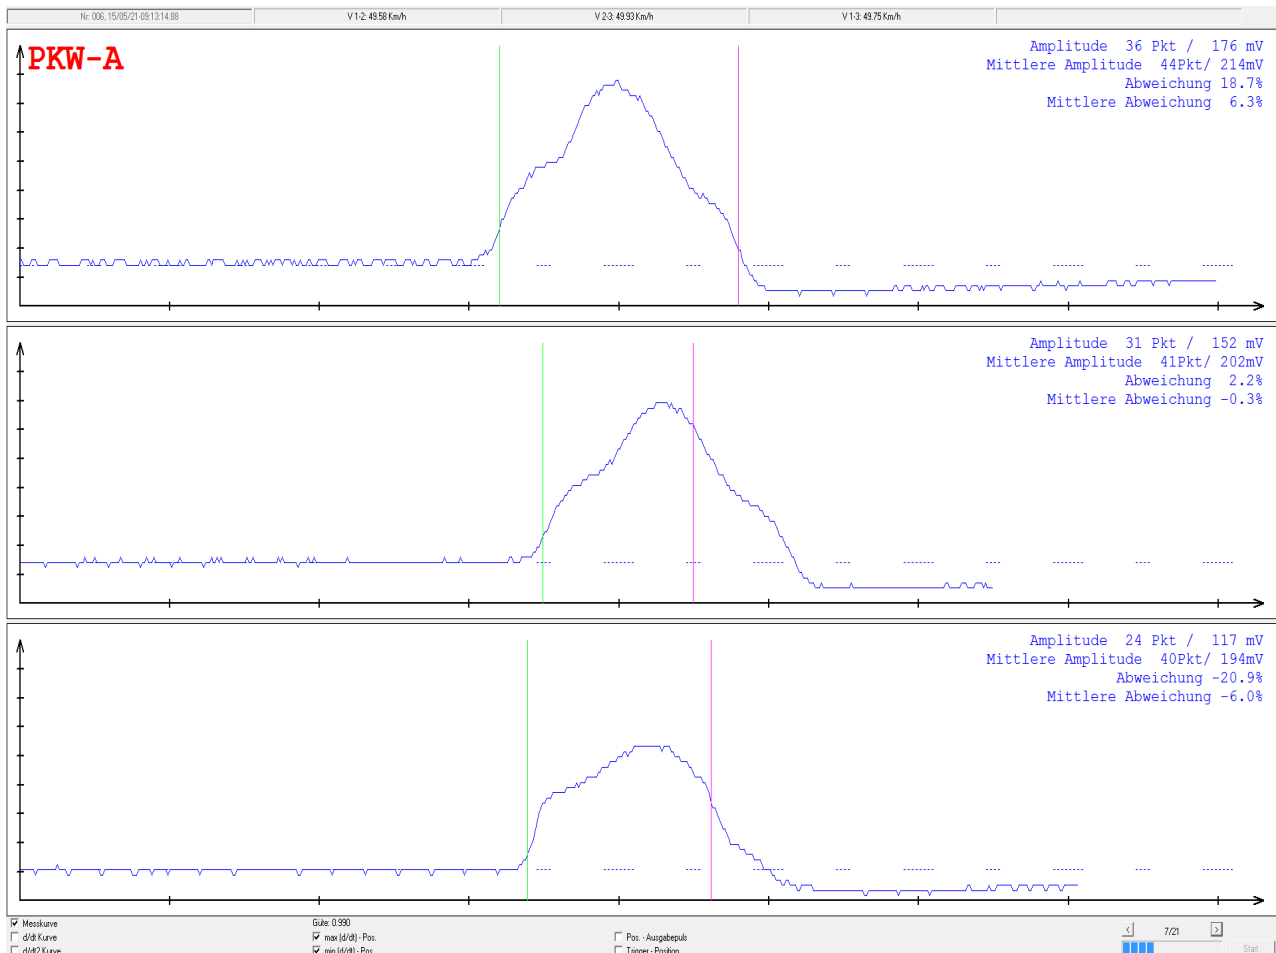
Abbildung 9: während einer Eichung der Messstelle in Saarlouis aufgezeichnete Rohmessdaten, unser Aktenzeichen A15B17DS01G

In Abbildung 9 sind diese grafisch dargestellt. Es ist festzustellen, dass die ersten beiden Signalverläufe (Sensor 1 und Sensor 2) in etwa gleich verlaufen, wohingegen das Signal von Sensor 3 einen ganz anderen Verlauf hat.

Inwiefern eine exakte Geschwindigkeitsauswertung mit diesen abweichenden Signalen möglich ist kann nicht mehr nachvollzogen werden da diese Rohmessdaten lediglich bei Eichungen und Wartungen gespeichert werden, nicht aber beim täglichen Messbetrieb.

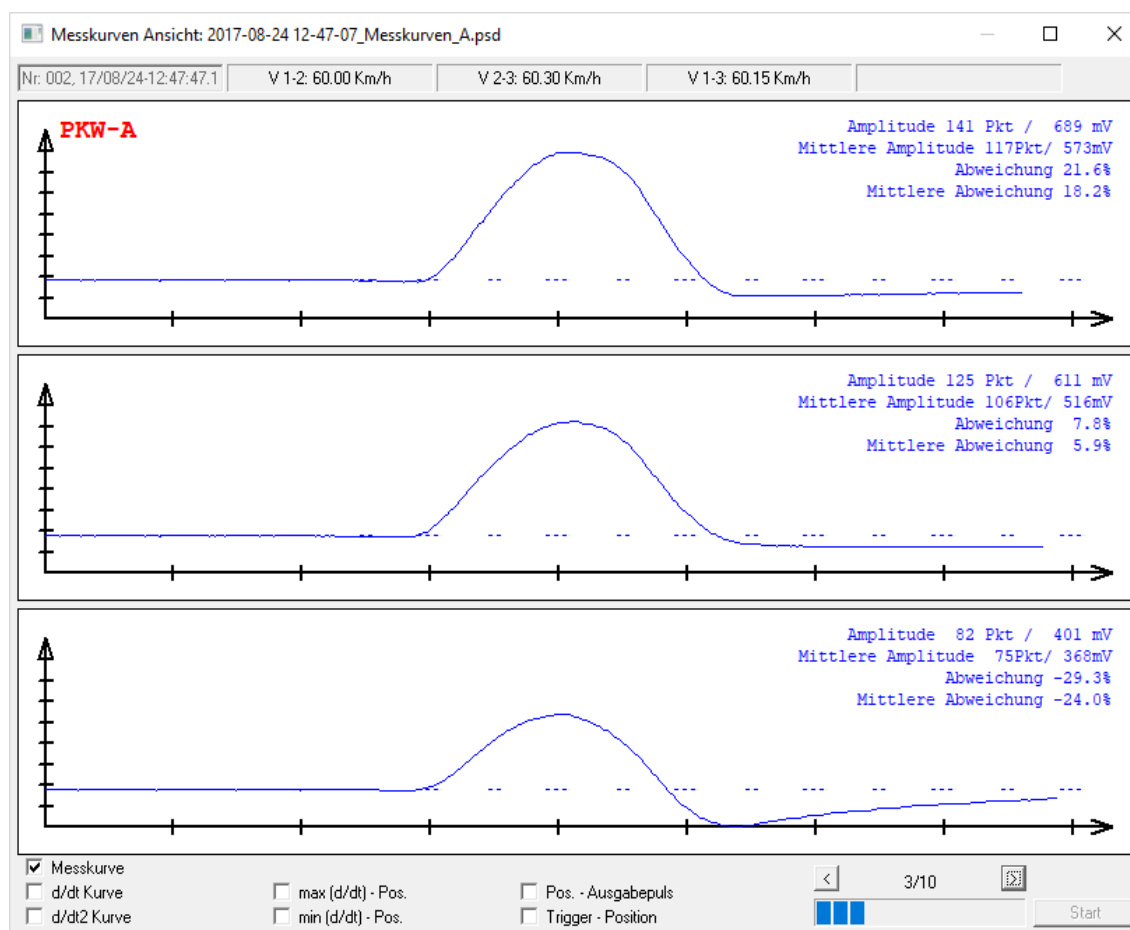
Abbildung 10: während der Eichung der Messstelle in Heidelberg im Jahr 2017 gespeicherte Rohmessdaten – charakteristischer negativer Wert am Ende der Überfahrt Sensor 3, unser Aktenzeichen A17F28DS05G

Sowohl im Jahr 2016 als auch im Jahr 2017 war festzustellen, dass auch an dieser Messstelle die Messsignale der Sensoren 1 und 2 in etwa gleich verliefen und der Verlauf des dritten Sensorsignals abwich. Hier war ein charakteristisches „Unterschwingen“ nach dem

Hauptausschlag festzustellen. Es ist anzunehmen, dass dieses Unterschwingen die statistische Auswertung der Überfahrten, die für die Eichung bewertet werden, im ersten Eichversuch im Jahr 2017 negativ beeinflusst hat. Der Signalpegel des Sensors 3 wurde verändert und danach die Eichung erneut und dieses Mal erfolgreich durchgeführt.

Im Umkehrschluss bedeutet dies, dass das Messgerät zum Zeitpunkt unmittelbar vor der Eichung (und für einen unbestimmbaren Zeitraum davor) nicht in einem eichfähigen Zustand war und somit aus technischer Sicht auch nicht (oder nur mit deutlichen Toleranzabzügen) hätte zu amtlichen Messungen verwendet werden dürfen.

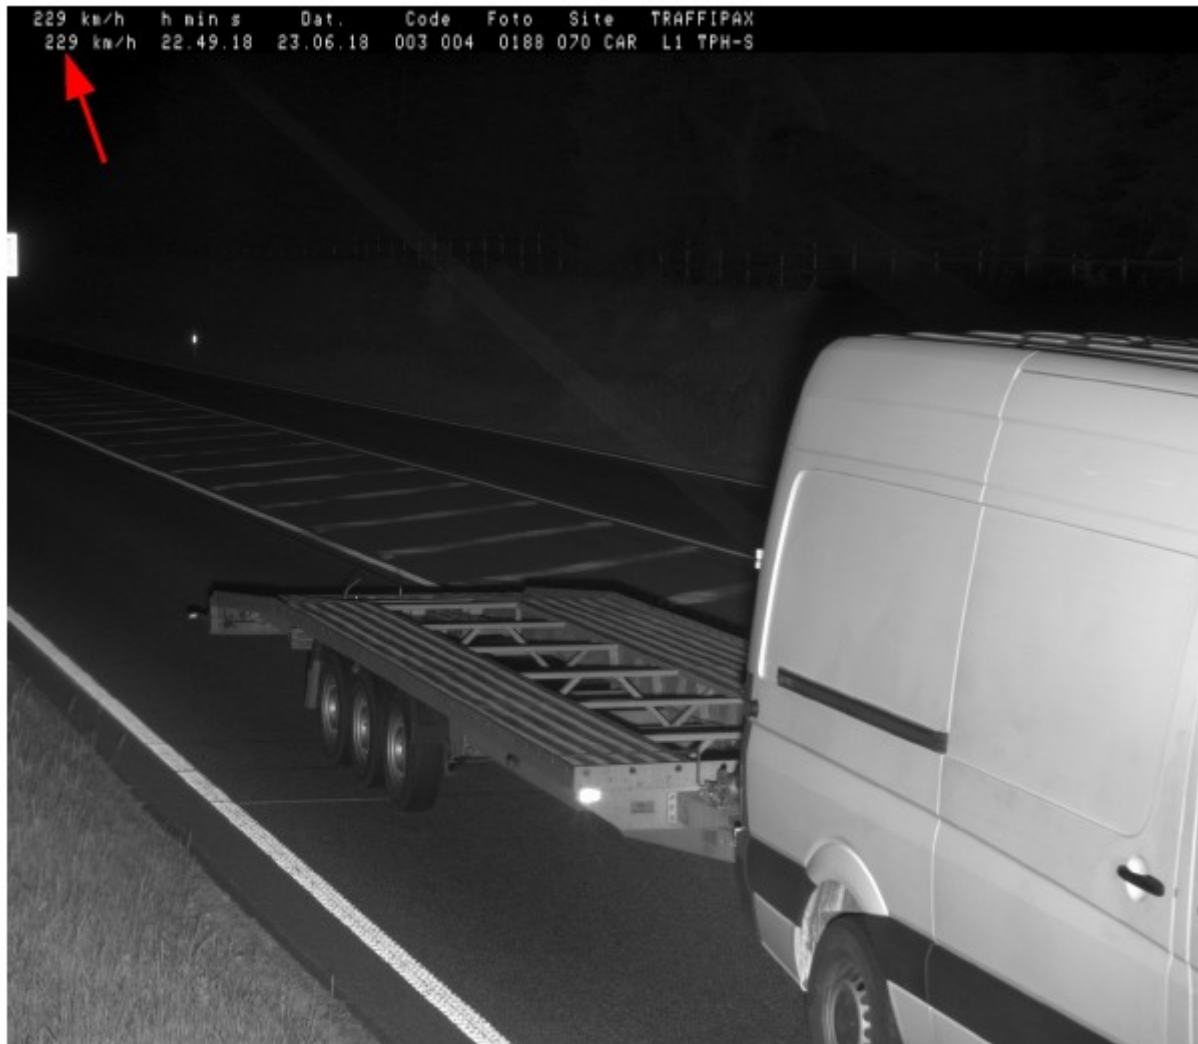
Abbildung 12: Messfoto (Bild 0188) mit offensichtlich falschem Messwert

Dieses Ergebnis ist aus der Messtechnik erklärbar: zuerst überfährt die letzte Achse das zuerst zu überfahrende Piezokabel, dann überfährt die mittlere Achse das mittlere Piezokabel und zum Schluss überfährt die erste Achse des Anhängers das weiß markierte letzte Piezokabel.

Somit ergibt sich ein in Abhängigkeit vom Radstand falscher Messwert. Dieser dürfte **hier etwa** das 2,5- bis 3- fache des realen Geschwindigkeitswertes betragen.

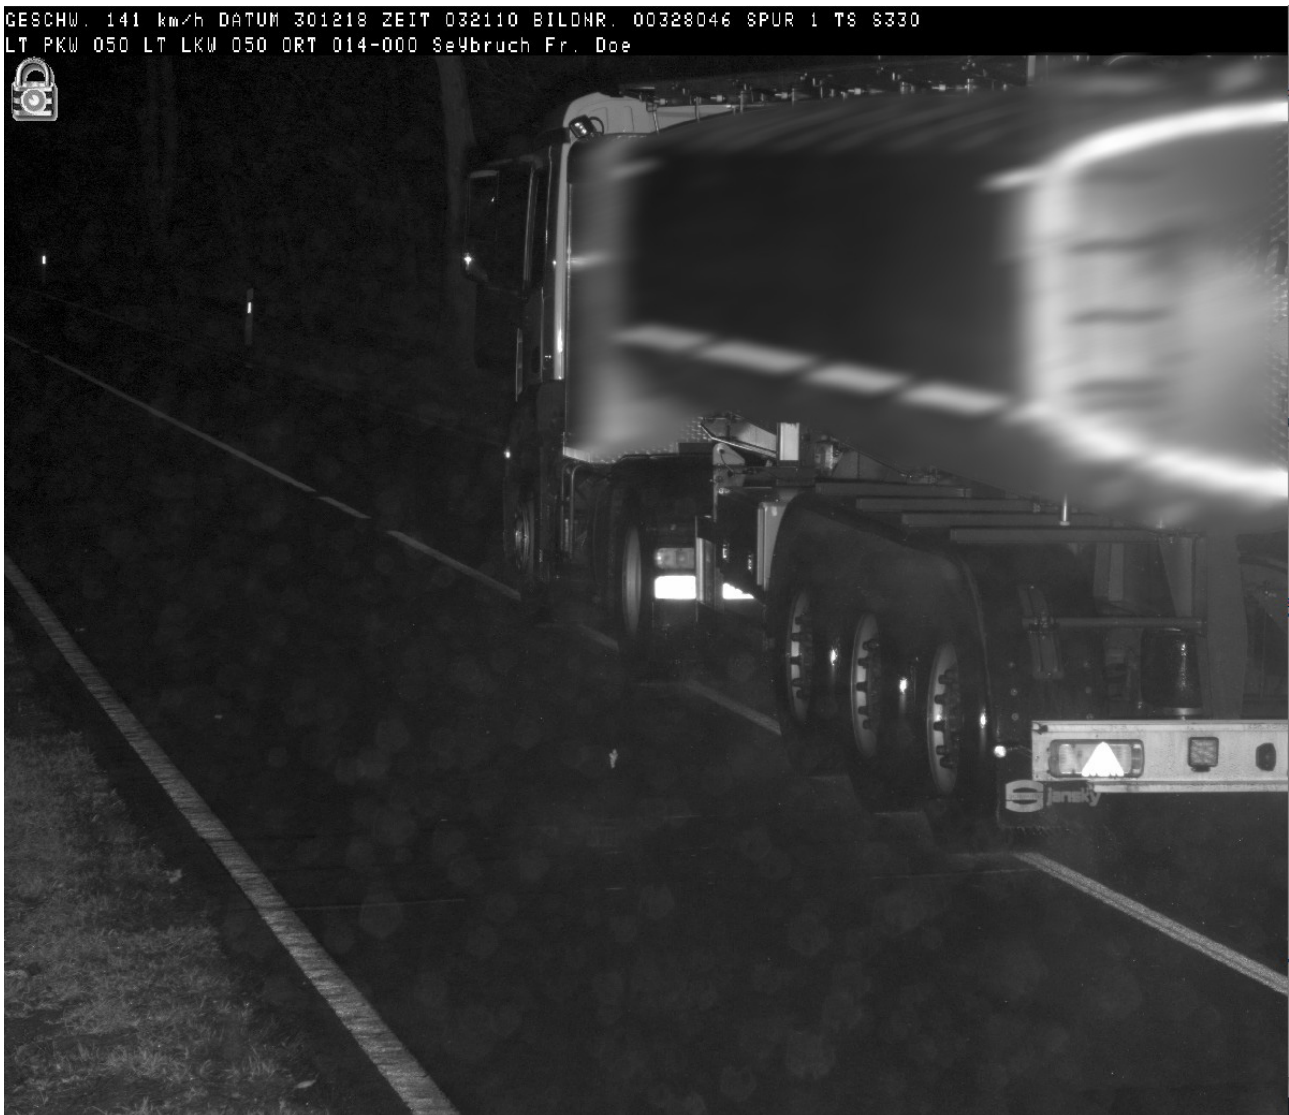
Abbildung 16: Fahrzeugdurchfahrt in falscher Fahrtrichtung / Quelle A19C06DS01KH

Nun könnte man vielleicht davon ausgehen solche Fehler wie zuvor beschrieben treten nur bei alten Messgerätetypen wie Traffiphot-S auf. Aber dies ist nicht der Fall, auch das Nachfolgemodell Traffistar S330 hat solche Probleme wie die obige Abbildung zeigt. Hier fuhr das Fahrzeug sogar in der falschen Fahrtrichtung durch die Messstrecke und es wurde trotzdem eine gültige Geschwindigkeit ermittelt.

Nach den zuvor angestellten Überlegungen ist davon auszugehen, dass die Geschwindigkeit um etwa folgenden Faktor falsch ist:

Der LKW fuhr mit etwa 70 km/h von rechts nach links durch das Bild, angezeigt wird aber, dass er mit 141 km/h von links nach rechts fuhr.
