In der Bußgeldsache

hat das Amtsgericht Meißen - Bußgeldrichter -

Die Messung der Geschwindigkeit erfolgte am ... in beiden Fahrtrichtungen durch den Fachdienst Verkehrsüberwachung der Polizeidirektion Dresden, Polizeiobermeister ..., mit einer Einseitensensor-Geschwindigkeitsmessanlage Typ ES 3.0 (im Folgenden: ES 3.0). POM ... verfügt über eine Bedienberechtigung für dieses Gerät.

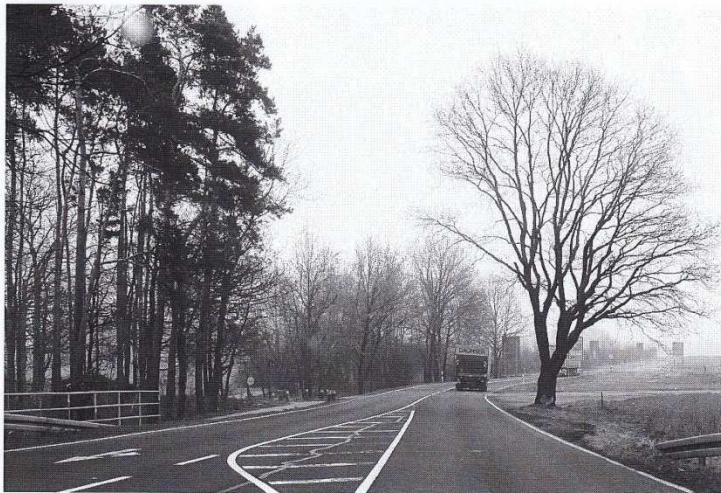
Foto 1: zeigt die Messstelle in einer Übersichtsaufnahme.

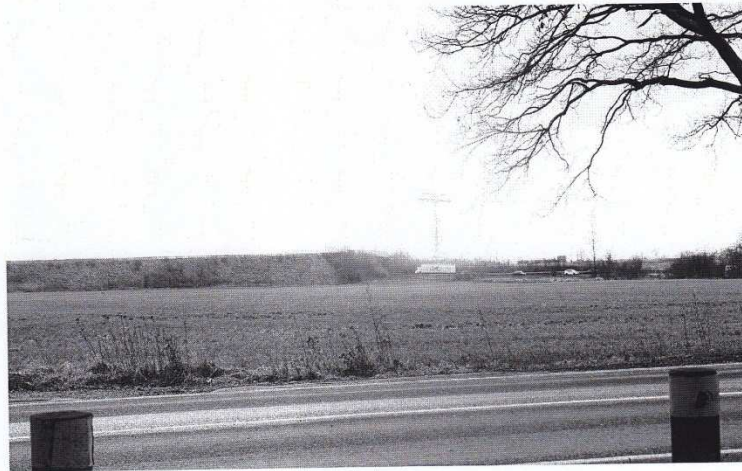
Foto 2: zeigt den, mit dem Beweisfoto vergleichbaren Bildausschnitt.

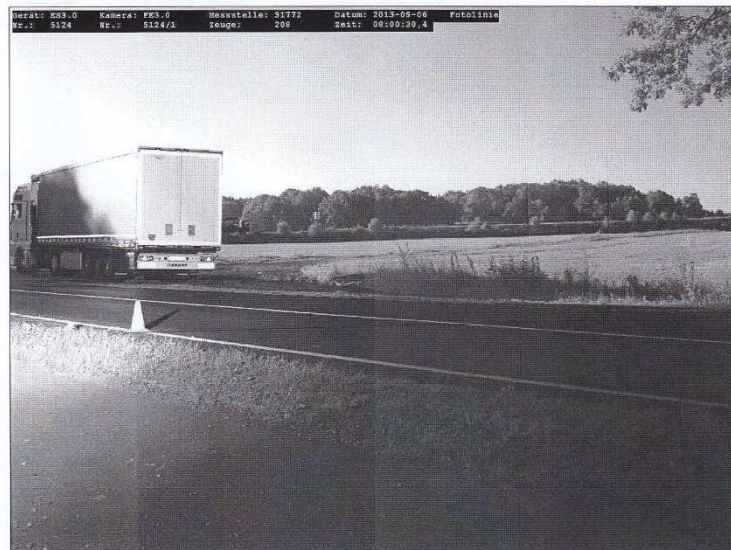
Die Lage der Fotolinie lässt sich nicht rekonstruieren. Diese kann daher nicht in das Beweisfoto des Betroffenen projiziert werden.

Foto 3: zeigt das Fotolinienfoto vom Messbeginn. Es ist nur ein Leitkegel zu erkennen. Dieser dokumentiert die Lage der Fotolinie, der in Richtung Radeburg fahrenden Fahrzeuge. Zur Dokumentation der Lage der für den Betroffenen wirksamen Fotolinie ist weder ein Leitkegel noch eine sonstige Markierung ersichtlich. Es existiert auch kein weiteres Fotolinienfoto.

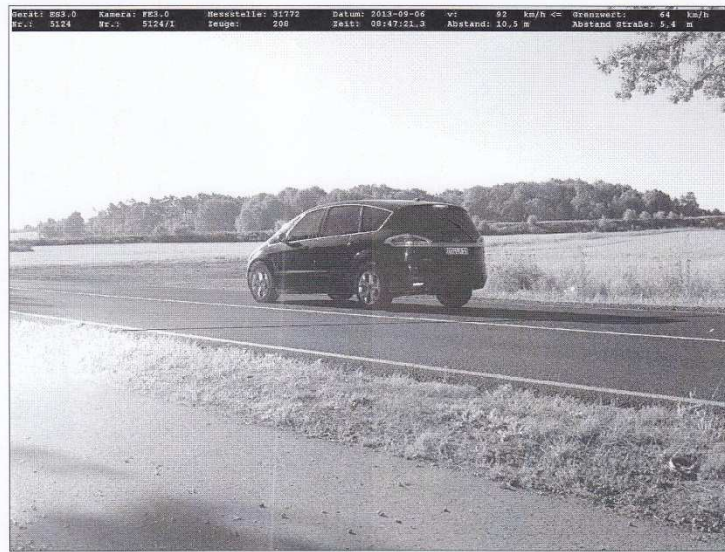
Foto 4: zeigt das Beweisfoto des Betroffenen. Die Lage der Fotolinie lässt sich nicht rekonstruieren. Es ist lediglich die, in Richtung Radeburg wirksame Fotolinie dargestellt.

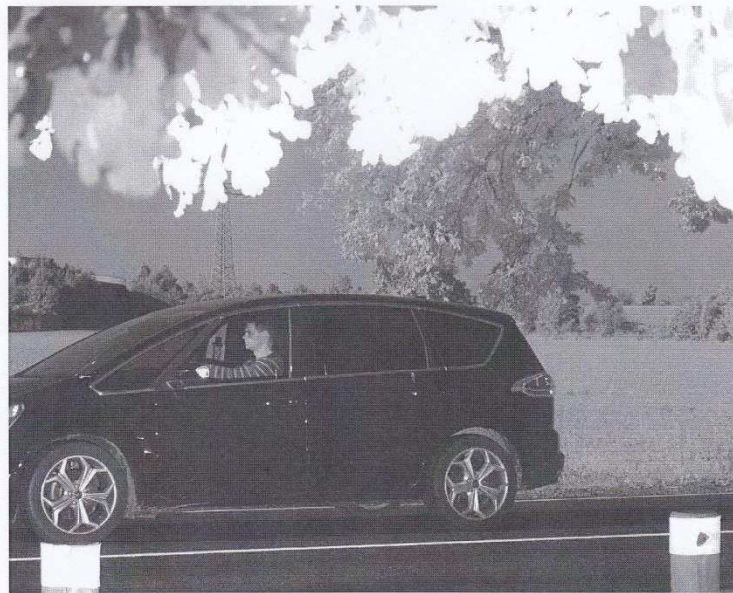
Foto 5: zeigt das Zweitfoto des Betroffenen, welches zur Fahreridentifikation dient. Die hier verwendete Kamera ist nicht Bestandteil der Eichung und kann daher nicht zur Prüfung der Fotoposition herangezogen werden.

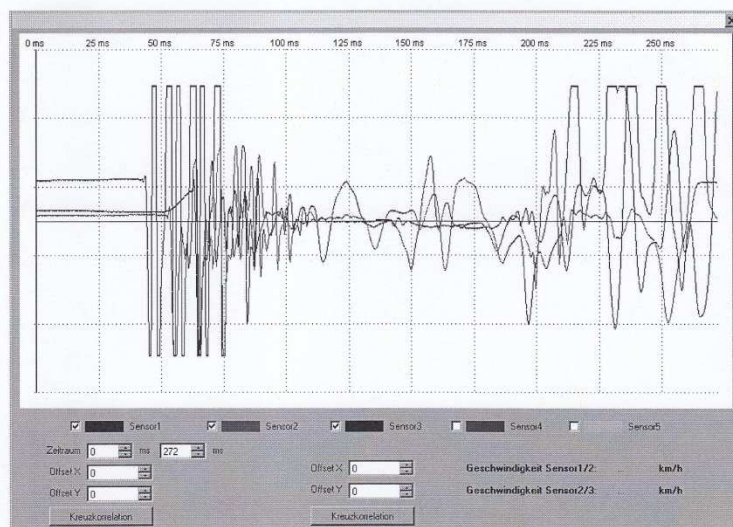
Abb. 3: stellt die, entsprechend der Geschwindigkeit, zeitlich versetzten Signalverläufe der für die Geschwindigkeitsermittlung herangezogenen Sensoren 1 – 3 dar.

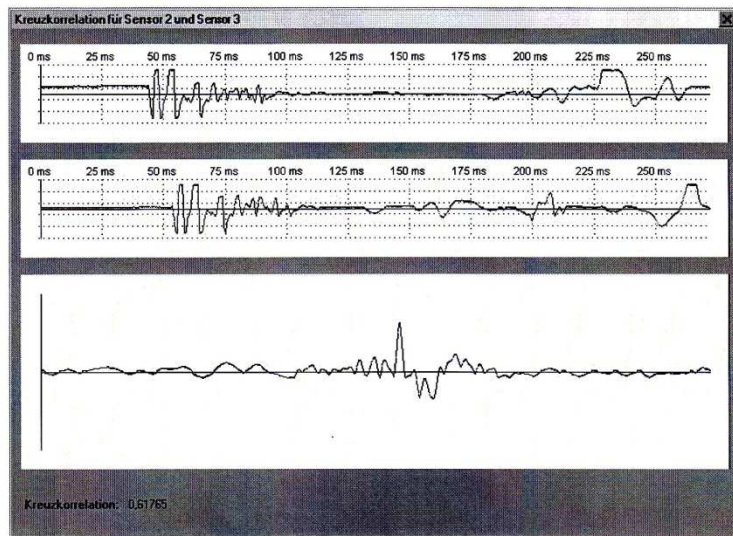
Abb. 8: zeigt die Korrelationsrechnung der Sensorverlaufsdaten (2 und 3).

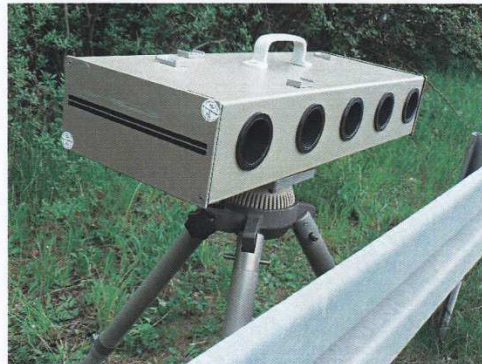
Abbildung 4-1: Sensorkopf einer ES3.0

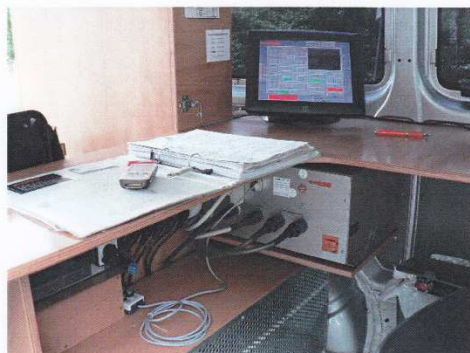
Abbildung 4-2: Rechereinheit mit Bildschirm

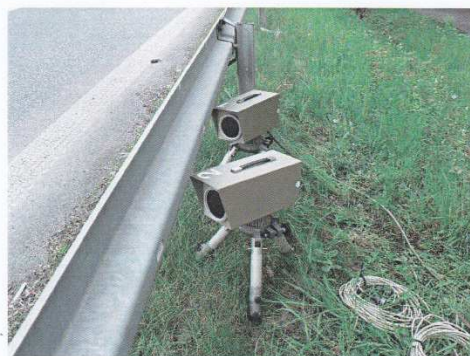
Abbildung 4-3: Kabelgebundene Kameraeinheit

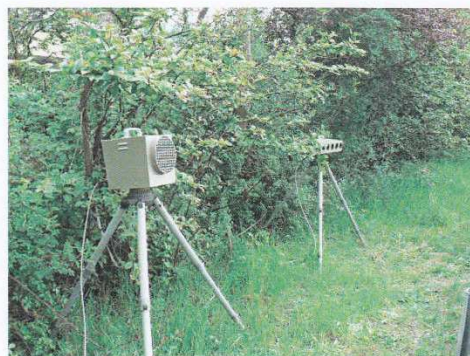
Abbildung 4-4: Blitzeinheit

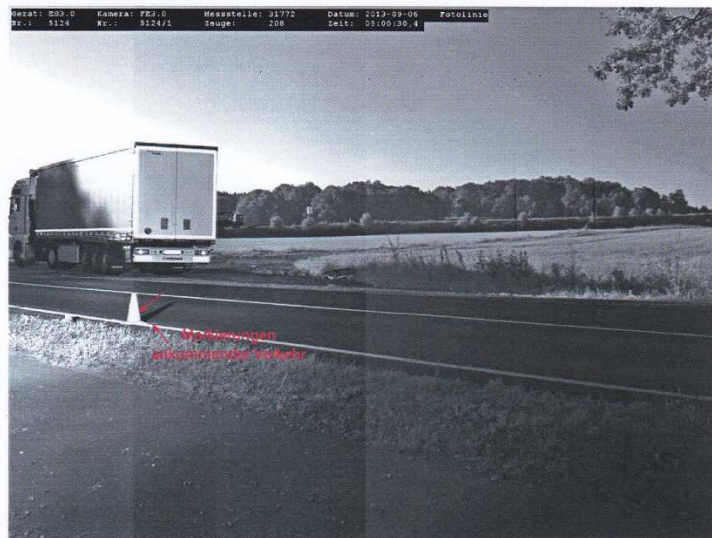
Nachfolgend sind dennoch beide Fotoliniendokumentationen der Vollständigkeit halber eingefügt. Dabei wurden die verwendeten Fotolinienmarkierungen grafisch hervorgehoben.

Abbildung 5-4: Fotoliniendokumentation der Kamera 1

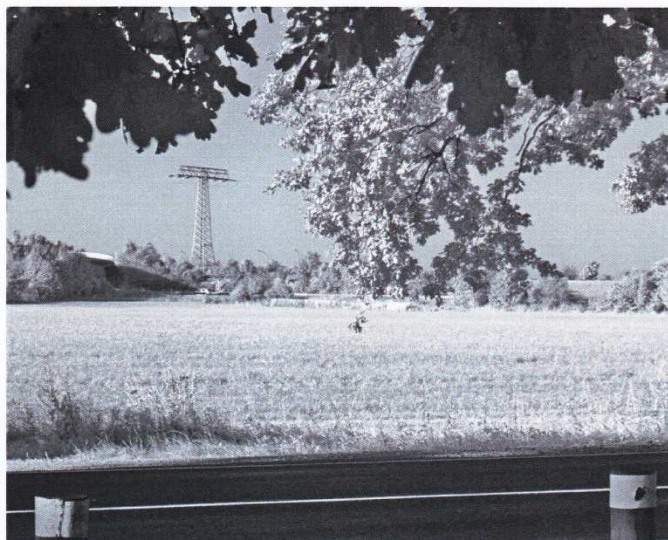
Abbildung 5-5: Fotoliniendokumentation der Kamera 3

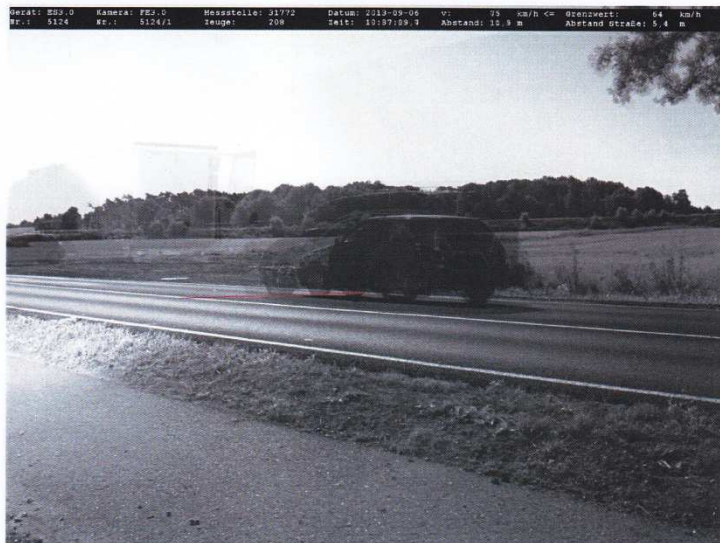
Nach Sichtung der kompletten Messequenz muss sachverständig festgehalten werden, dass die Fotolinie im ankommenden Verkehr nahezu mit der Messroutine der Messanlage übereinstimmt. Die Fotolinie im abfließenden Verkehr kann nur anhand von mehreren Messungen näherungsweise rekonstruiert werden, da keine Fahrbahnmarkierungen oder ähnliches vorhanden sind. Diese Rekonstruktionsarbeit ist nachfolgend beigefügt.

Abbildung 5-6: Rekonstruktionsarbeit der Fotolinie / abfl. Verkehr

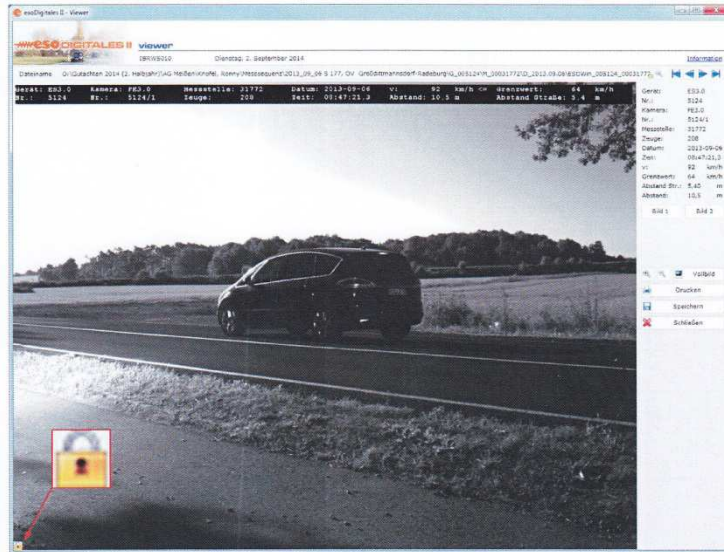
Abbildung 5-7: Betroffenefahrzeug Sicherheitssymbol / Kamera 1

Sowohl beim Betroffenenfahrzeug als auch bei allen zur Verfügung gestellten Datensätzen ist die digitale Signatur vorhanden, und das Sicherheitsmerkmal wird angezeigt.

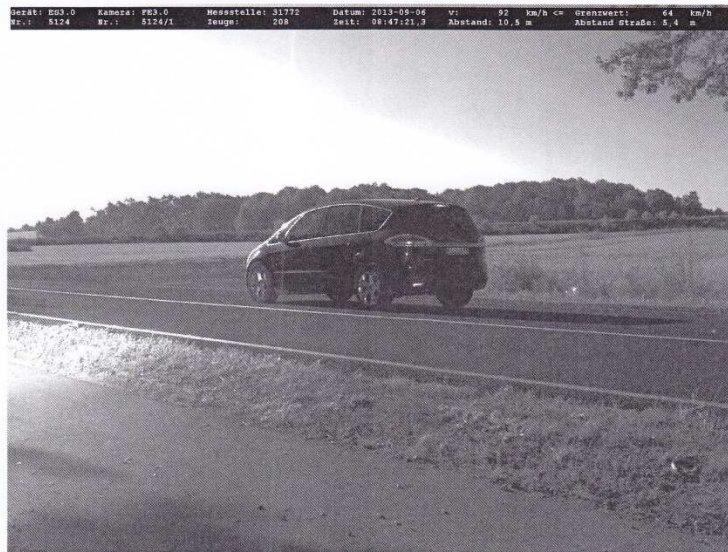
Abbildung 5-12: Fotografische Dokumentation des Betroffenenfahrzeuges / Kamera 1

Zur Vollständigkeit sind zunächst dem Gutachten beide Fotos des Betroffenenfahrzeuges beigelegt.

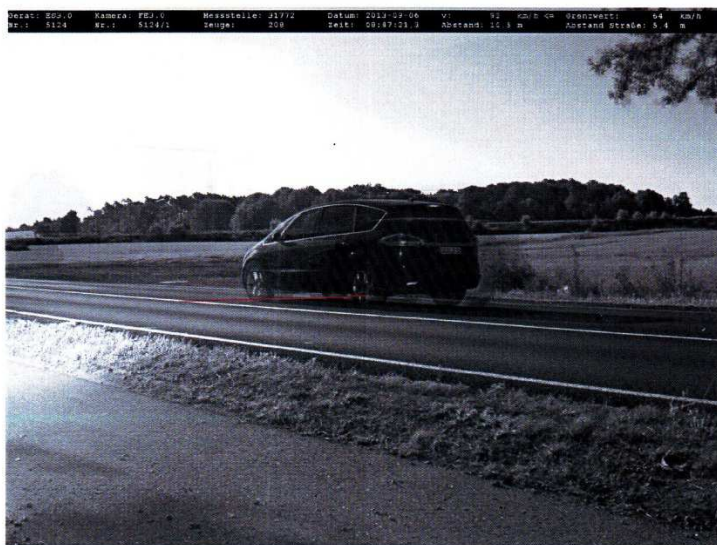
Wie bereits im Unterpunkt 5.4 thematisiert, wurde die Fotolinie für den abfließenden Verkehr nicht gemäß Gebrauchsanweisung dokumentiert. Insofern erfolgte eine aufwendige Rekonstruktion seitens des Unterzeichners, wobei diese nur auf eine Vielzahl von Messungen basiert, wodurch eine Streuung zu verzeichnen ist. Nachfolgend ist die Positionierung des Betroffenenfahrzeuges bezüglich der rekonstruierten Fotolinie dargestellt.

Abbildung 5-14: Betroffenfahrzeug an rekonstruierter Fotolinie / Kamera 1

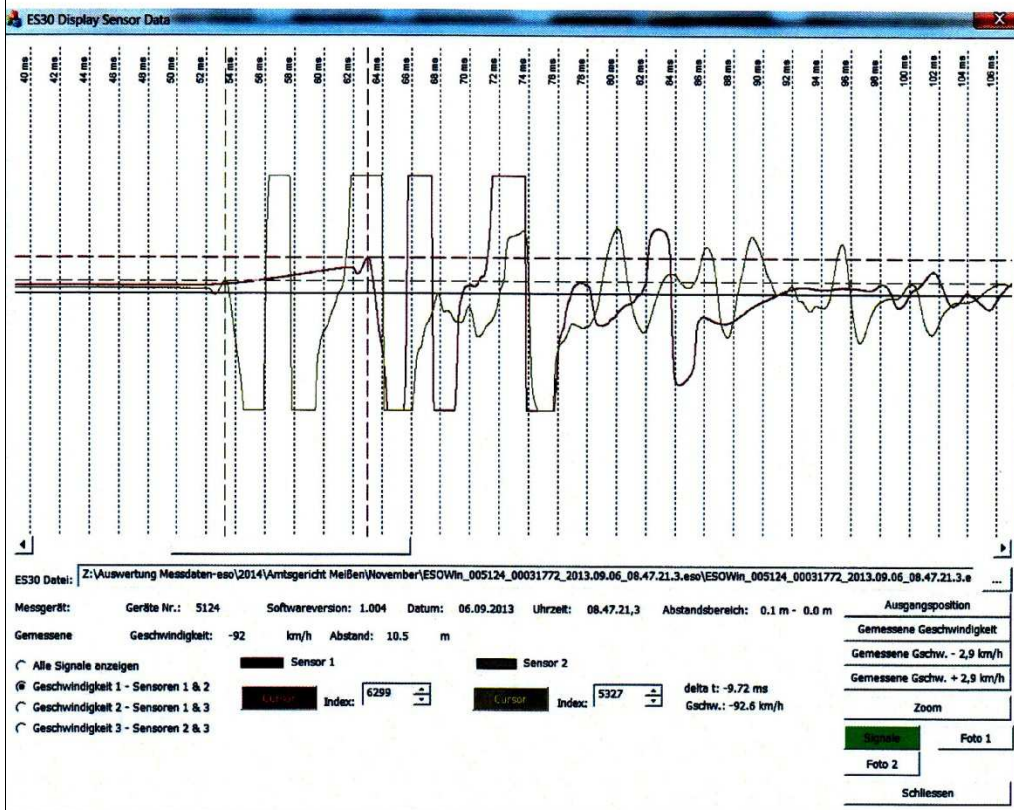
Räder werden vom Gerät erkannt und nicht für die Messwertbildung berücksichtigt.

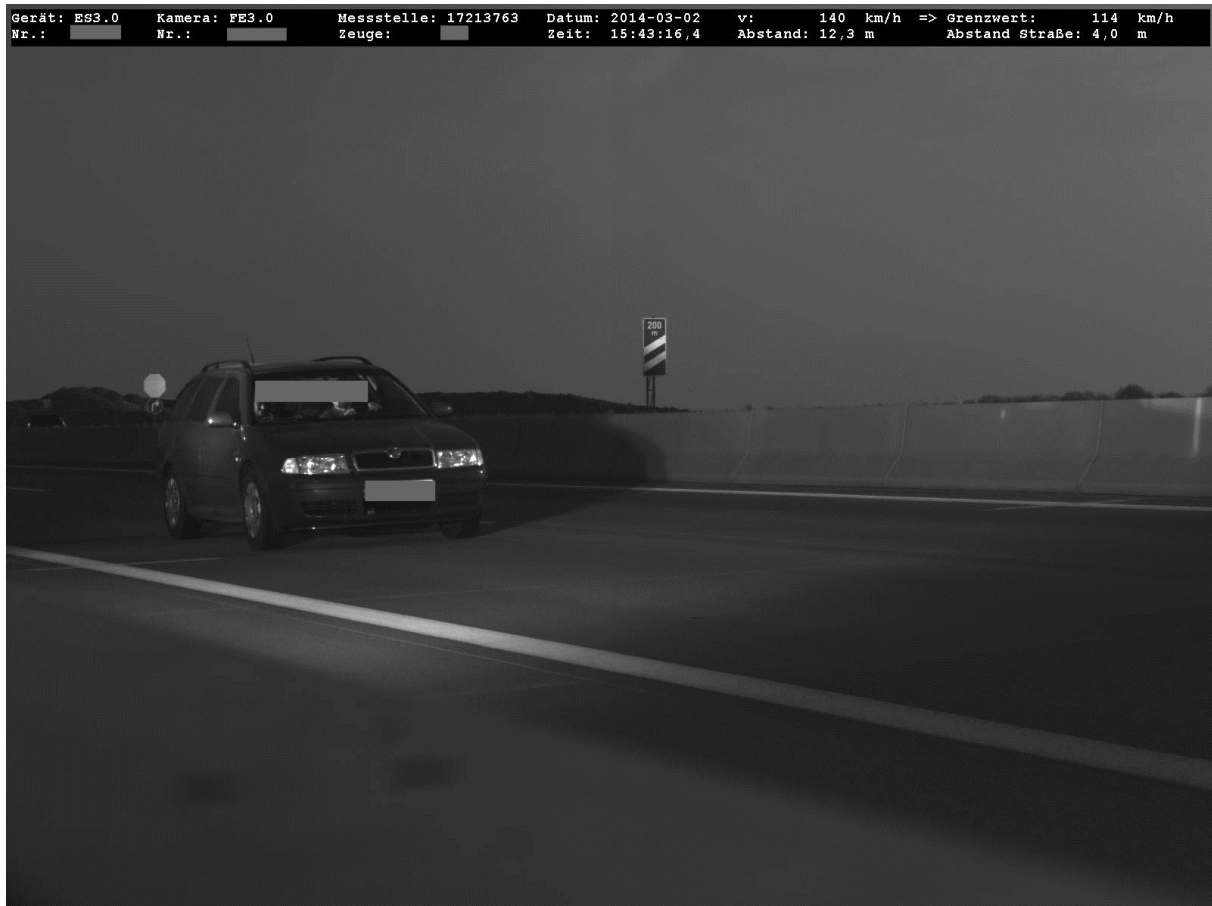
Der Sachverständige Rachel legte zur Bekräftigung dieser Aussage in der Hauptverhandlung das nachfolgende von einer FE 3.0 gefertigte Foto eines PKW vor, dem eine Geschwindigkeit von 149 km/h und ein seitlicher Abstand von 12,30 m zugeordnet sind. In der Datenleiste ist als Grenzwert, ab dem von einer Geschwindigkeitsüberschreitung ausgegangen wurde von 114 km/h und ein seitlicher Abstand des ES 3.0 vom Fahrbahnrand von 4,0 m eingeblendet sind.

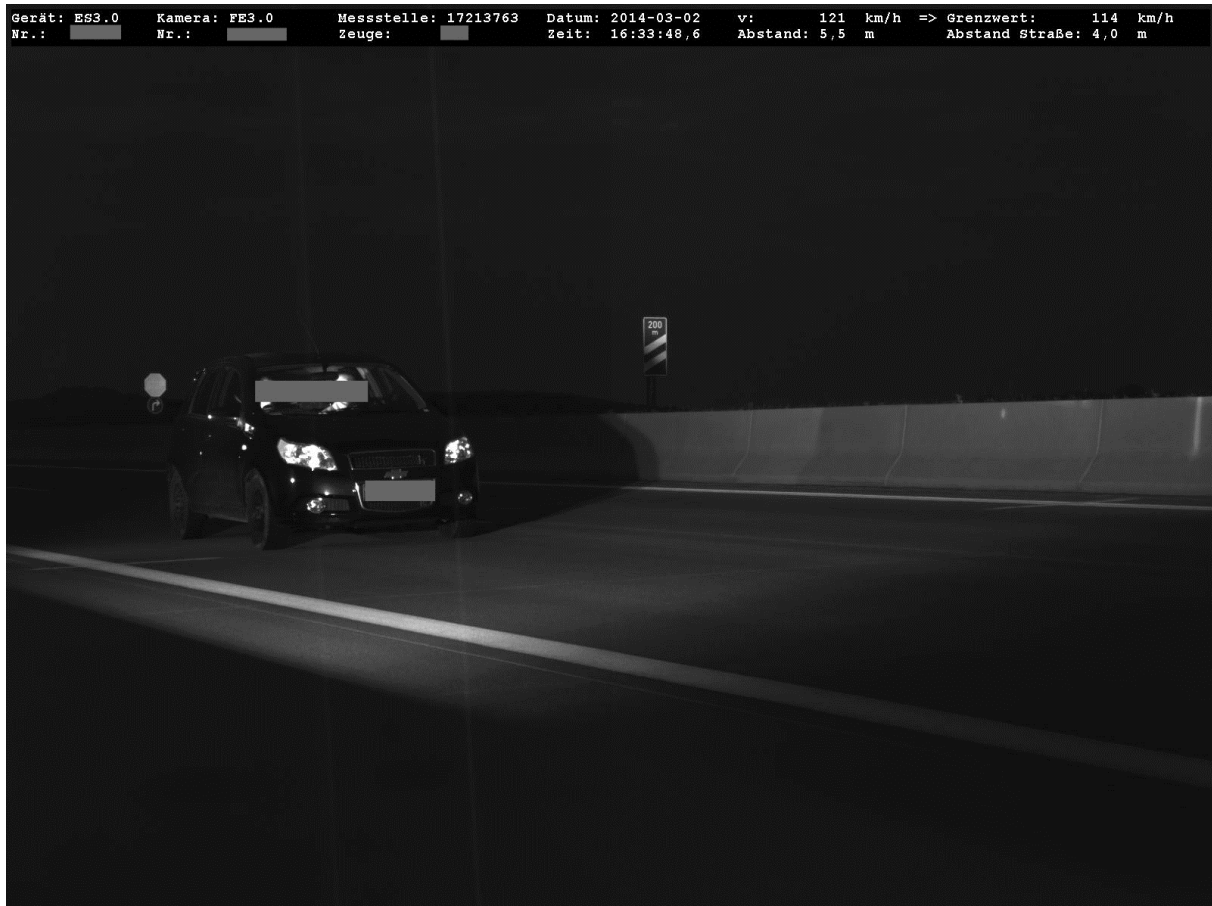
Der vom Sachverständigen Lars Rachel ausgewerteten Messserie war zu entnehmen, dass die Abstände ansonsten regelmäßig mit ca. 5,50 m ermittelt wurden, was auch in etwa der zu erwartenden Position eines auf dem überwachten Fahrstreifen fahrenden Fahrzeuges entspricht. Hierzu legte der Sachverständige Lars Rachel beispielhaft ein Foto aus dieser Messserie folgendes Vergleichsfoto vor.

Es ist zweifelsfrei zu erkennen, dass ein weiteres Fahrzeug, welchem die Messung nach den Auswertekriterien der Bedienungsanleitung hätte zugeordnet werden können, nämlich in einem seitlichen Abstand von rund 12,00 m nicht vorhanden ist.

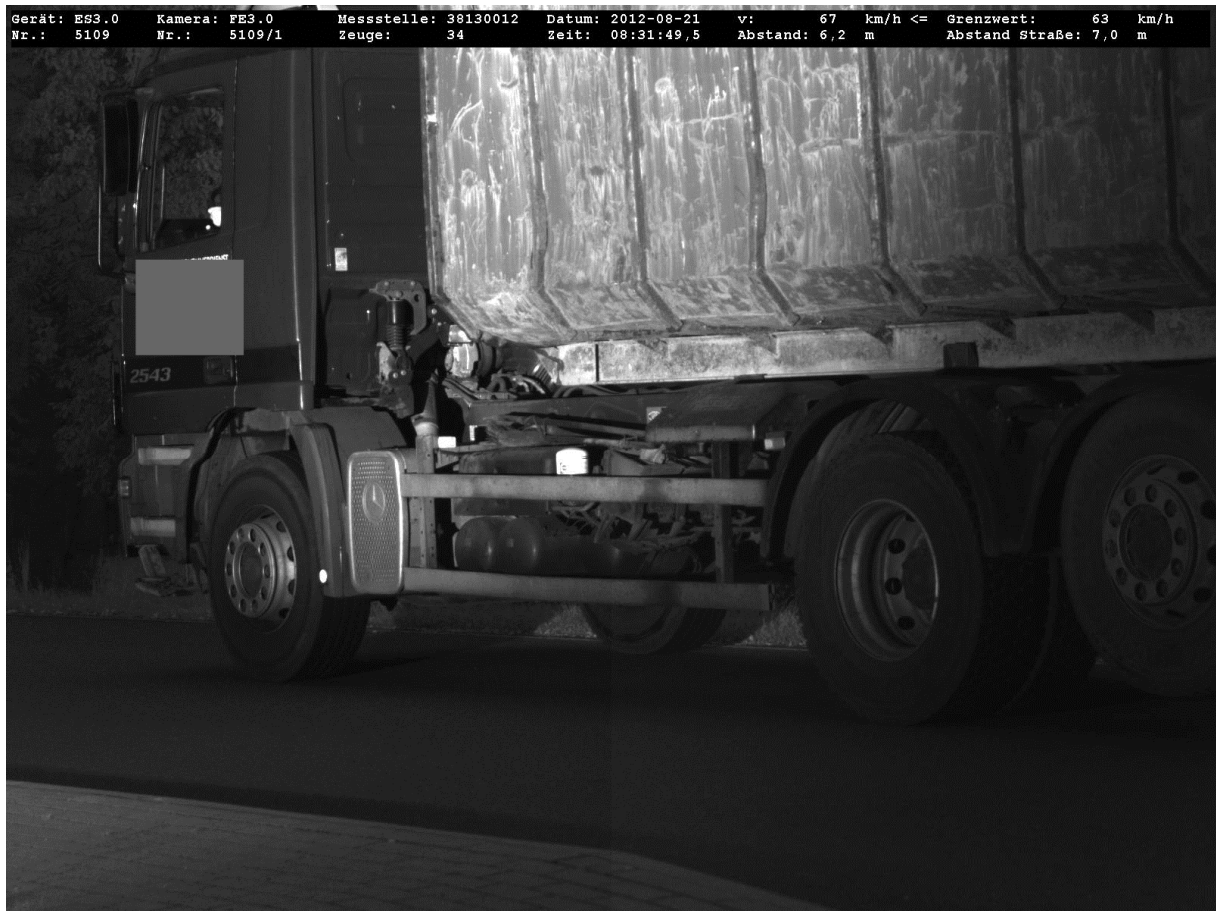
Der Sachverständige Lars Rachel legte hierzu folgendes Foto vor:

Hierbei handelt es sich um die Messung eines LKW mit einer Geschwindigkeit von 67 km/h (eingestellter Grenzwert 62 km/h) in einem seitlichen Abstand von 6,20 m bei einem eingestellten Abstand des Sensorkopfes zur Straße von 7,00 m.

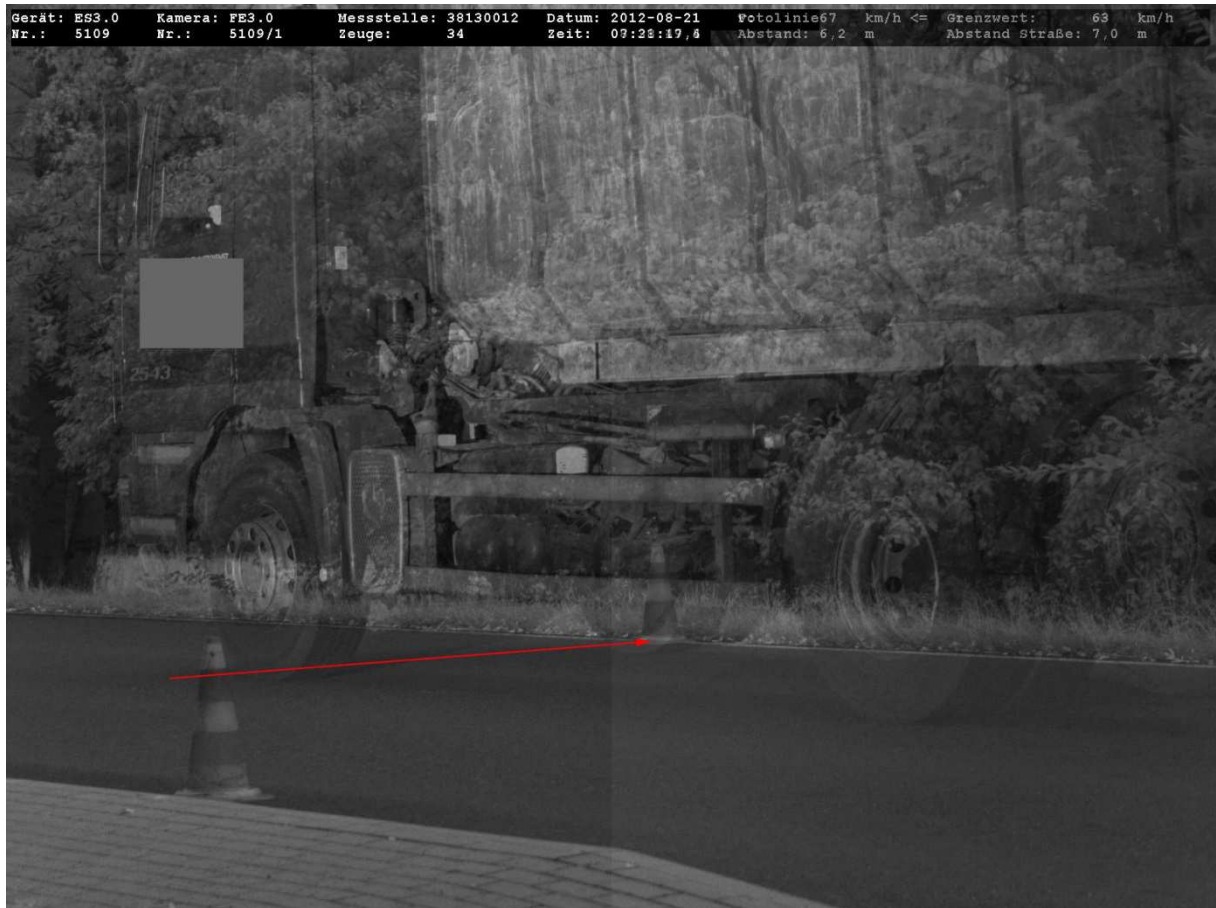
Wäre die angezeigte Geschwindigkeit korrekt – der Verwender, der Betroffene, das Gericht hätten keinen Anlass, vom Gegenteil auszugehen – wäre die Geschwindigkeit anhand der durch das rechte Vorderrad verursachten Helligkeitsänderungen ermittelt worden. Denn es steht exakt auf der Fotolinie.
