Allgemeine Stellungnahme zu Messungen mit Drucksensormessgeräten

Stand: 05.08.2019

Zusammenfassung

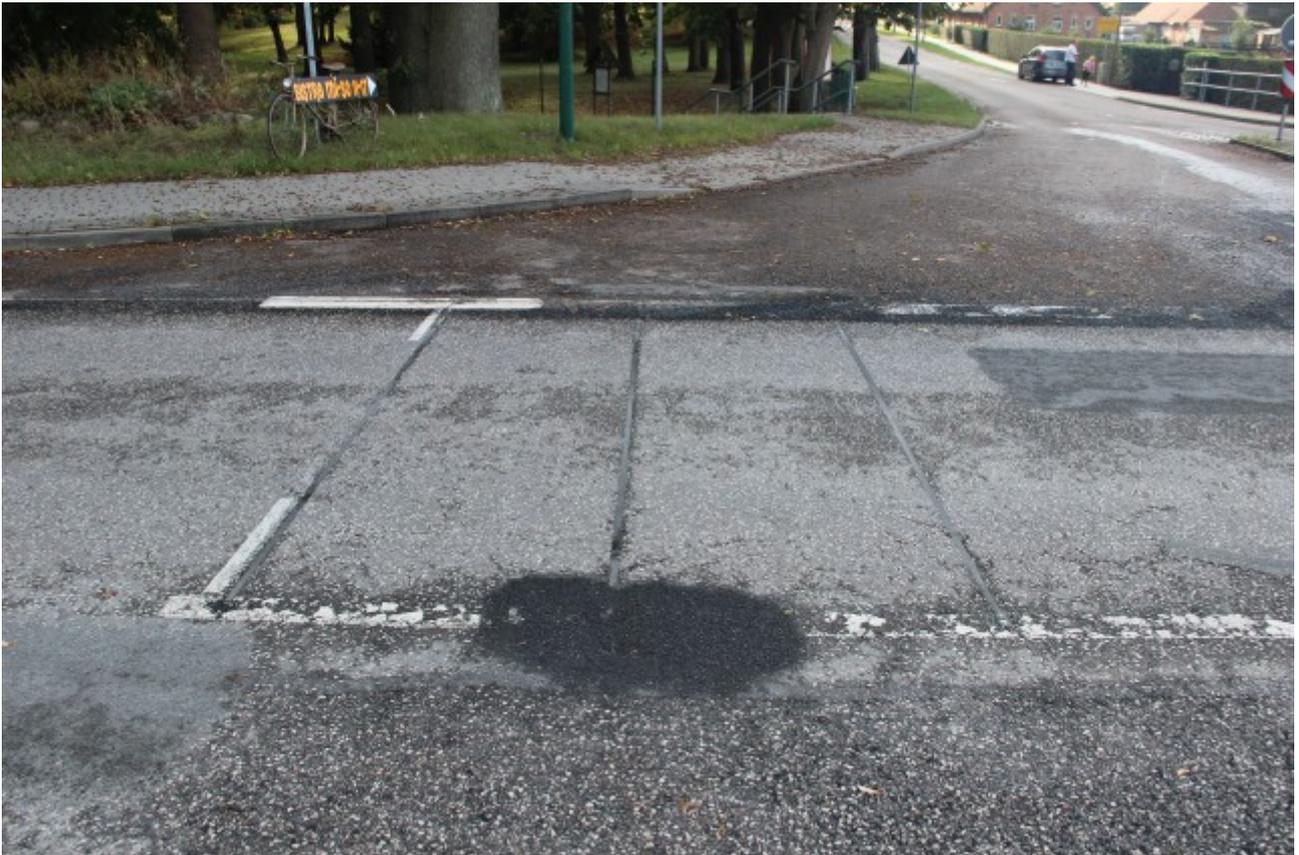
Abbildung 1: Messstelle in 18516 Griebenow, Quelle: VUT Messstellendatenbank

Die Abbildungen 1 - 3 zeigen zum Vergleich den Zustand einer aktiven Messstelle (erkennbar an der vorhandenen modernen Kamera im „Starenkasten“, Abbildung 4) in Mecklenburg-Vorpommern.

Diese Messstelle wird also ganz offensichtlich in einem bereits augenscheinlich erkennbar nicht der Zulassung entsprechenden Zustand betrieben.

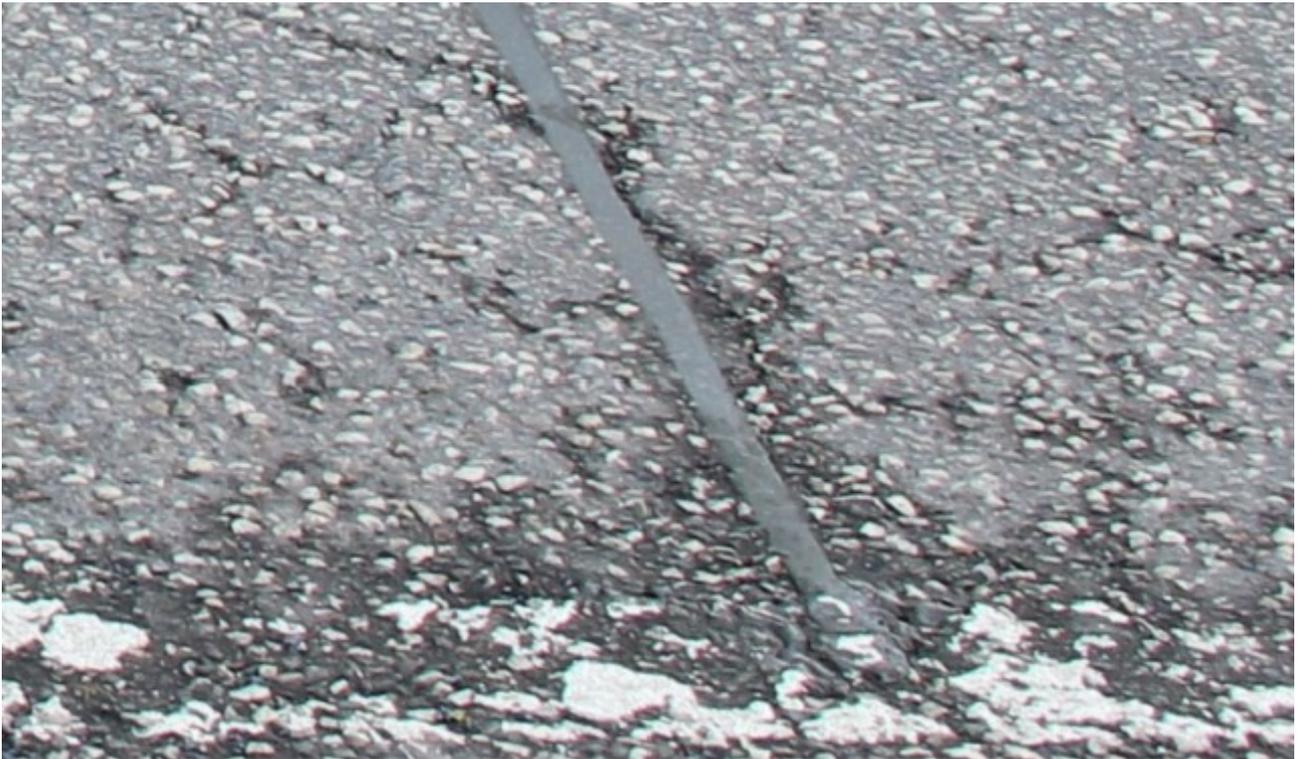
Abbildung 2: Ausschnittvergrößerung Abbildung 1, Rissfreiheit?

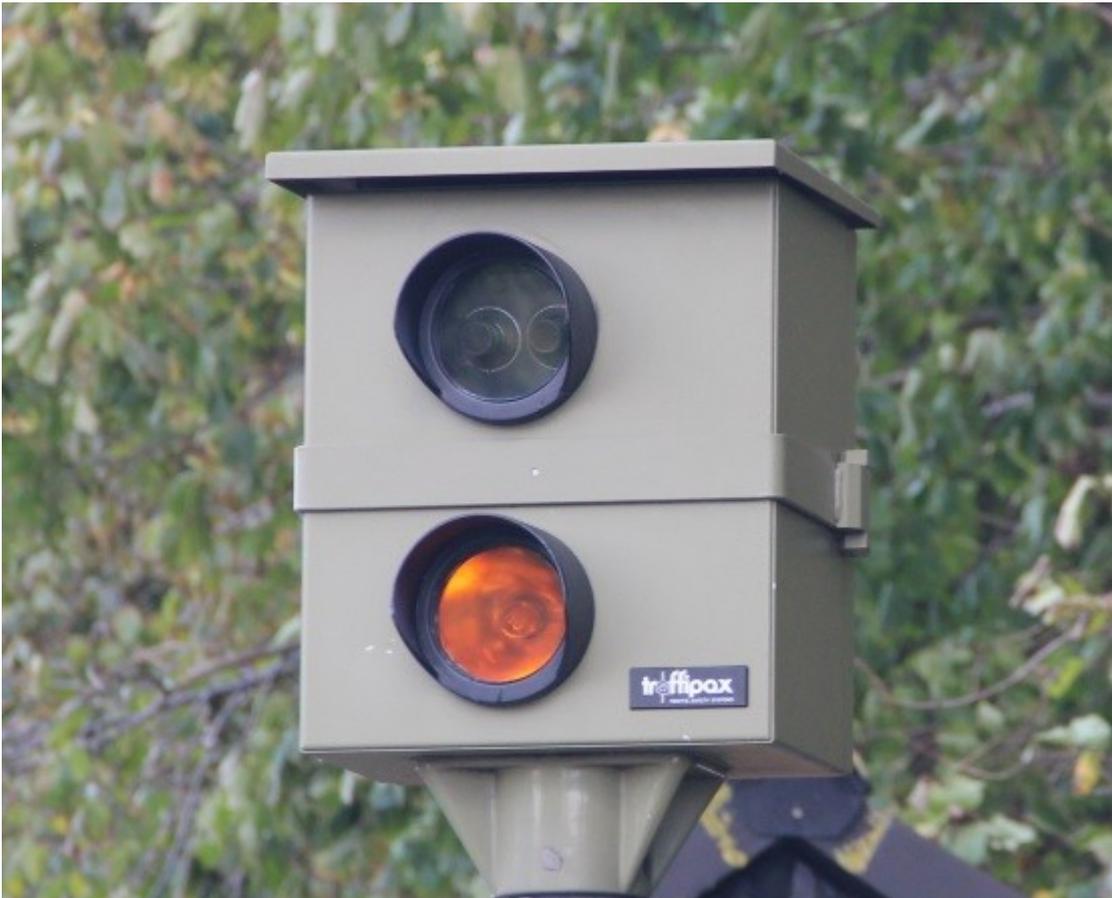
Abbildung 4: Gleiche Messstelle wie zuvor, bestückt mit SmartCamera IV

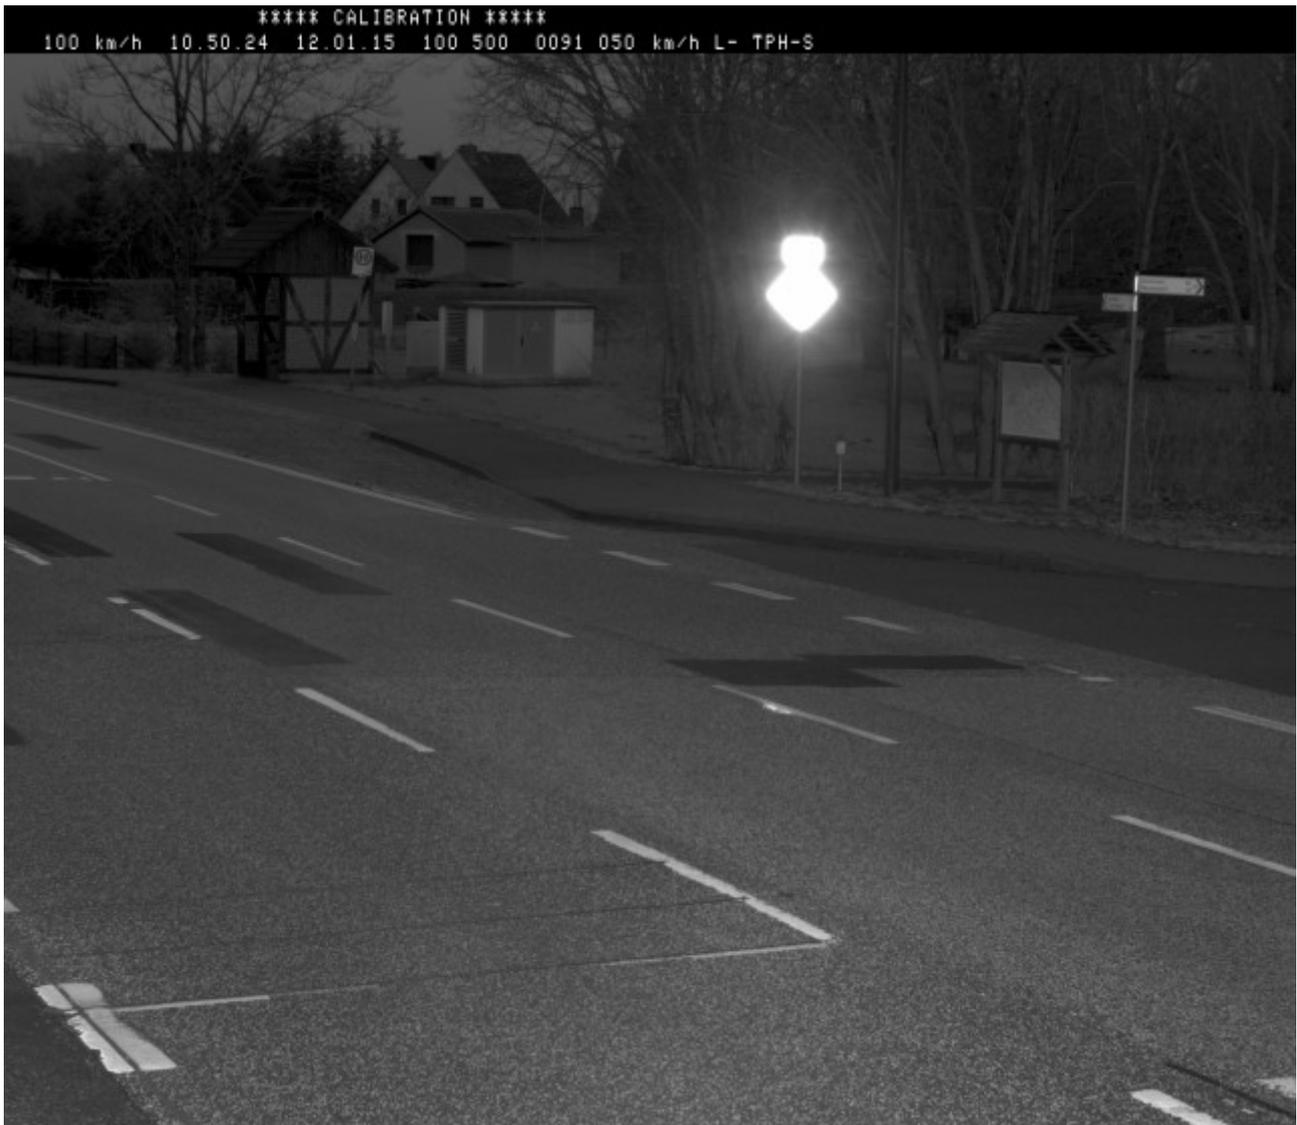
Abbildung 5: Testbild aus Vorgang A15C24DS03KH

Dieser Zustand lag bereits im Jahr 2015 vor, wie Messfotos (Abbildungen 5 und 6, aus unserem Fall mit der Nummer A15C24DS03KH) von der gleichen Messstelle aus dem Jahr 2015 belegen.

D. h. die Messstelle wurde nicht nur in diesem Zustand mit erkennbaren Rissen und Aufwölbungen im Sensorbereich betrieben, sondern auch geeicht.

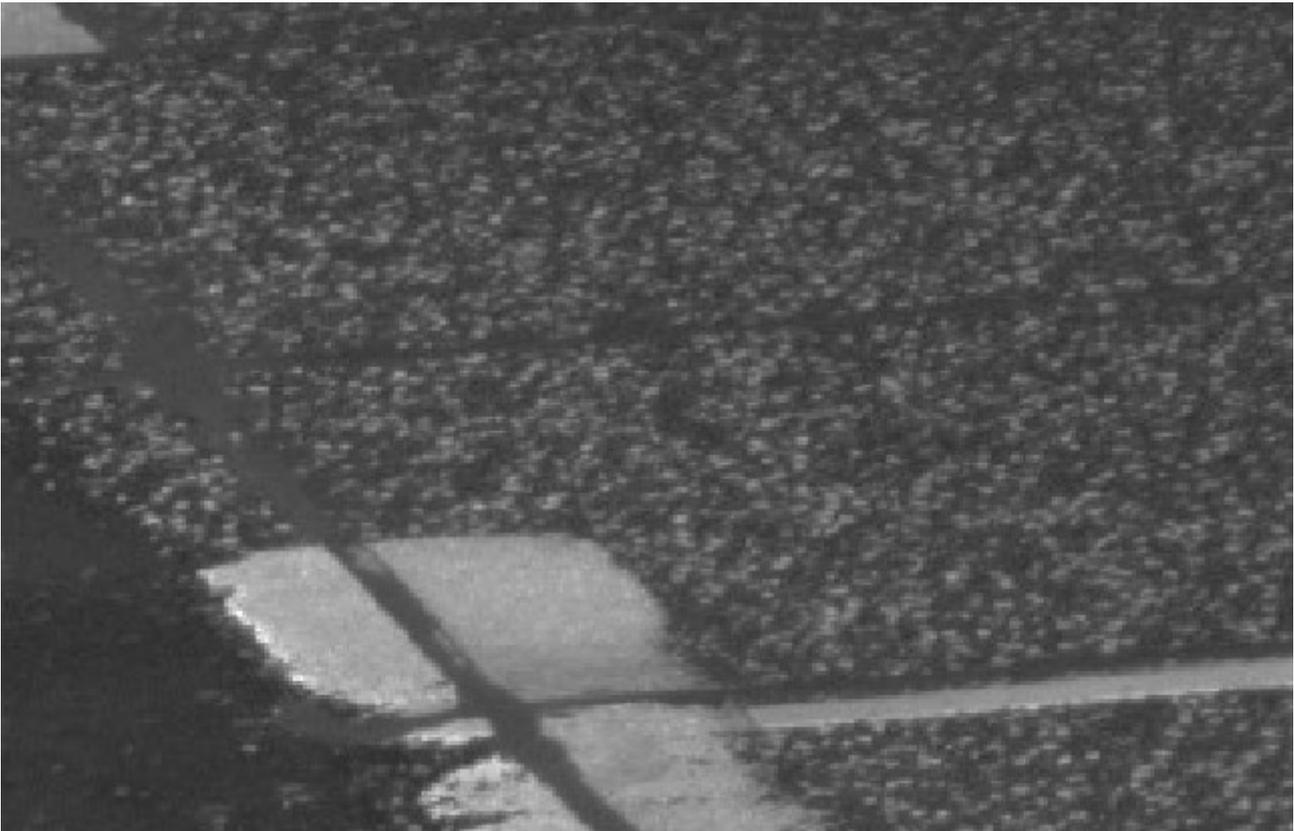
Abbildung 6: Ausschnittvergrößerung aus Abbildung 5 mit erkennbaren Rissen und Verwerfungen an der Fahrbahnmarkierung

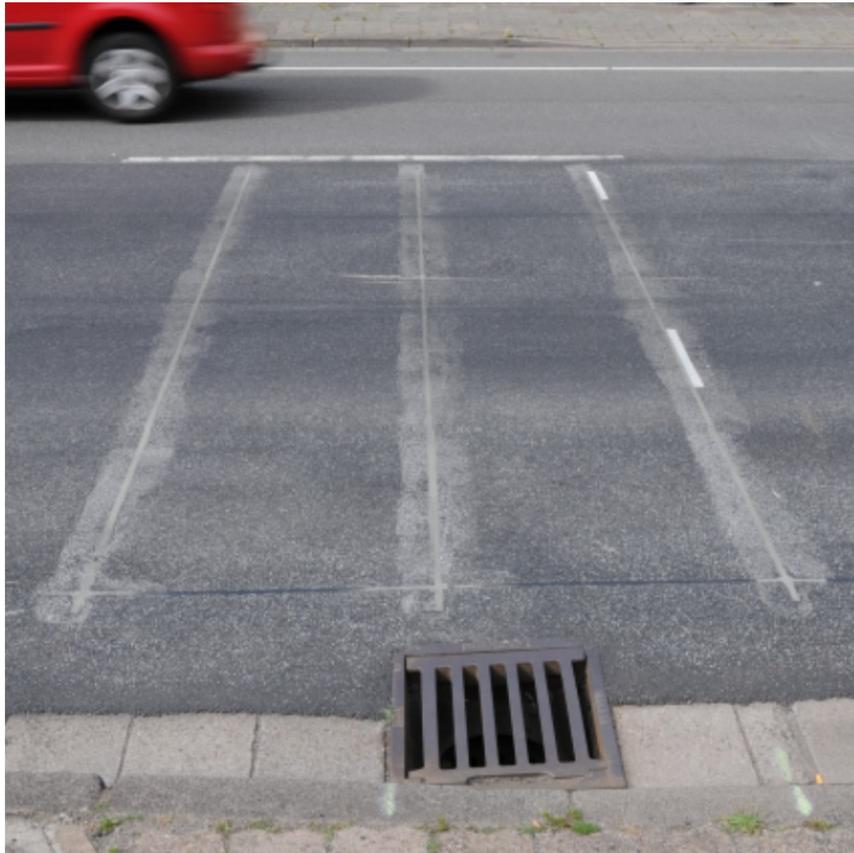
Dies stellt keinen Einzelfall dar, wie das Beispiel einer Messstelle im Saarland zeigt. Auch diese Messstelle wurde über einen längeren Zeitraum in einem bereits augenscheinlich erkennbar nicht zulassungskonformen Zustand betrieben: zunächst befand sich ein Gullydeckel in der unmittelbaren Nähe des Sensorbereichs. Es war davon auszugehen, dass er einen Abstand von deutlich weniger als 0,5 m von den Sensoren hatte (s. Abbildung 7).

Abbildung 7: Messstelle Saarlouis, Saarbrücker Straße, Gullydeckel zu nahe an Sensorik, Quelle: VUT Messstellendatenbank, Aufnahme in 2014

Aufgrund der in den Abbildungen 7 und 8 gezeigten optischen Mängel der Messstelle in Saarlouis wurden die Rohmessdaten von während der Eichung durchgeführten Messungen ausgewertet.

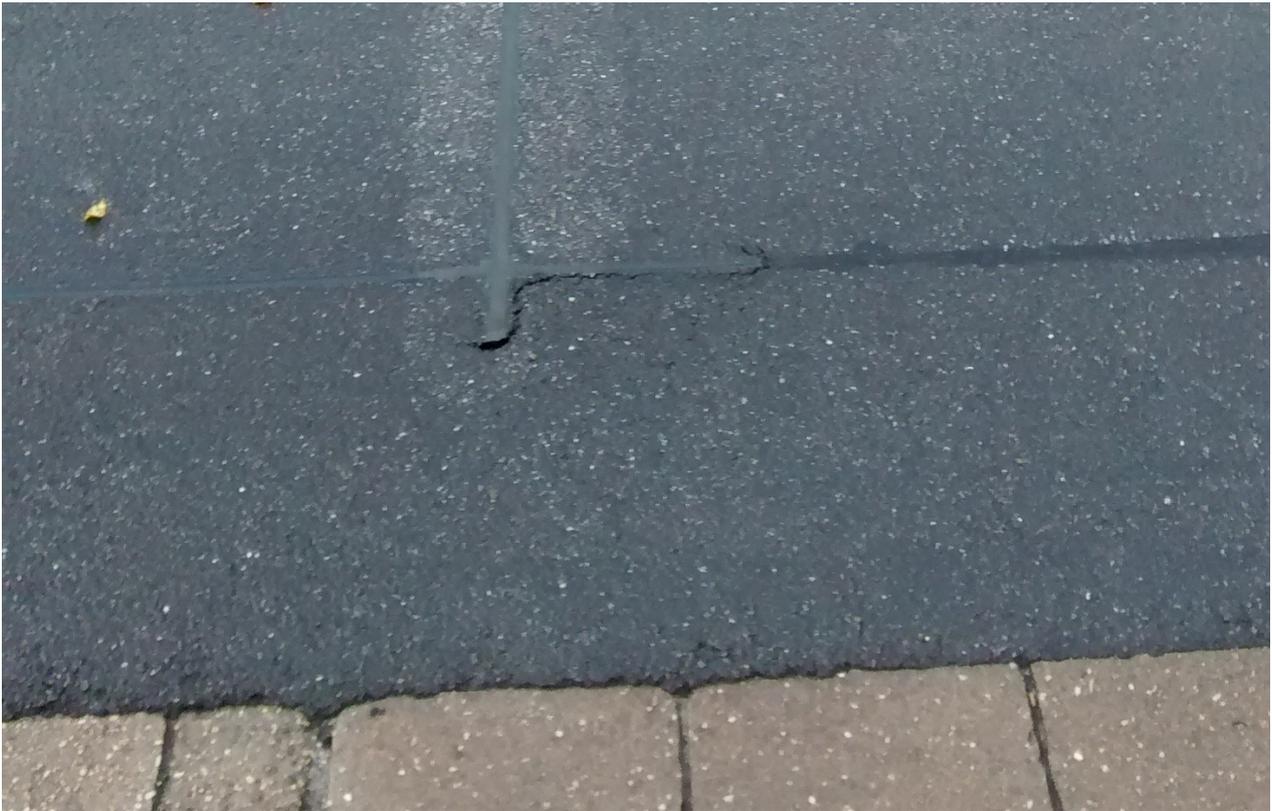
Außerdem wurden im Lauf der Zeit offensichtliche Risse im Messstellenbereich festgestellt (s. Abbildung 8). Daraufhin wurden die Rohmessdaten der elektrischen Prüfung im Rahmen der Eichung ausgewertet, wie es in der Piezorientlinie vorgesehen ist.

Abbildung 8: gleiche Messstelle, erkennbare Risse, Quelle: VUT Messstellendatenbank, Aufnahme 06.10.2015

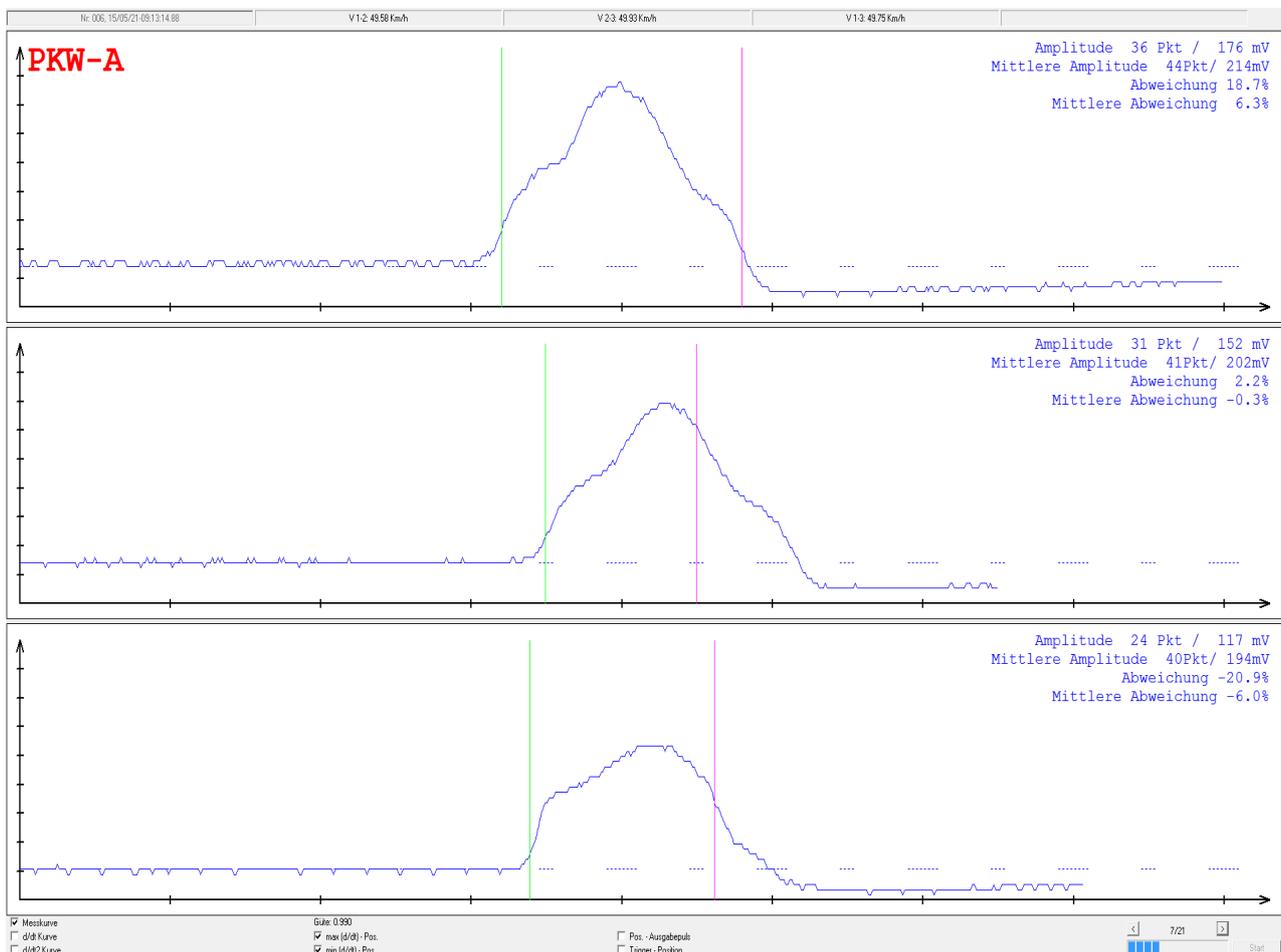
Abbildung 9: während einer Eichung der Messstelle in Saarlouis aufgezeichnete Rohmessdaten, unser Aktenzeichen A15B17DS01G

In Abbildung 9 sind diese grafisch dargestellt. Es ist festzustellen, dass die ersten beiden Signalverläufe (Sensor 1 und Sensor 2) in etwa gleich verlaufen, wohingegen das Signal von Sensor 3 einen ganz anderen Verlauf hat.

Inwiefern eine exakte Geschwindigkeitsauswertung mit diesen abweichenden Signalen möglich ist, kann nicht mehr nachvollzogen werden, da diese Rohmessdaten lediglich bei Eichungen und Wartungen gespeichert werden, nicht aber beim täglichen Messbetrieb.

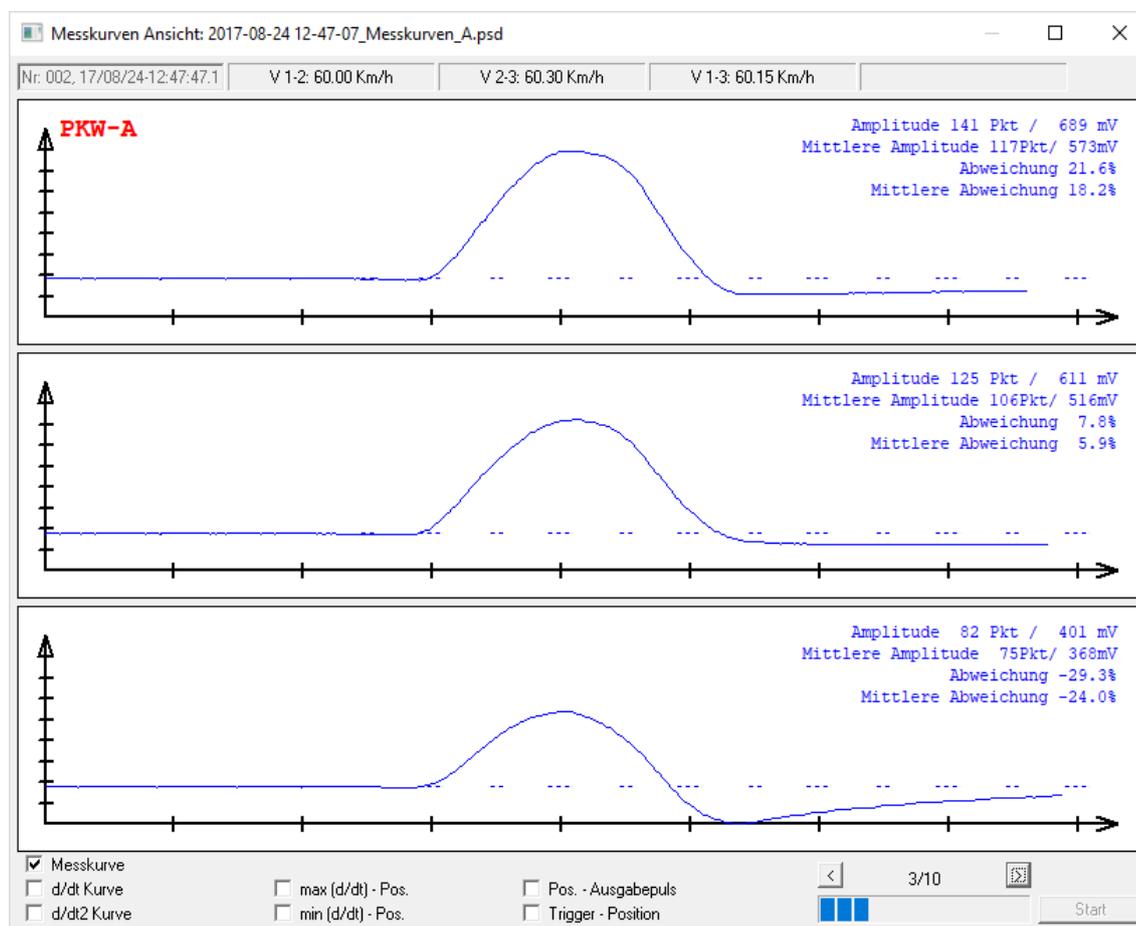
Die gleiche Art von Auswertung wurde auch für eine Messstelle in Baden-Württemberg durchgeführt. Es standen die Rohmessdaten von drei Eichungen zur Verfügung (s. Abbildung 10). Eine Eichung erfolgte 2016, zwei Eichungen erfolgten am 24.08.2017.

Abbildung 10: während der Eichung der Messstelle in Heidelberg im Jahr 2017 gespeicherte Rohmessdaten – charakteristischer negativer Wert am Ende der Überfahrt Sensor 3, unser Aktenzeichen A17F28DS05G

Sowohl im Jahr 2016 als auch im Jahr 2017 war festzustellen, dass auch an dieser Messstelle die Messsignale der Sensoren 1 und 2 in etwa gleich verliefen und der Verlauf des dritten Sensorsignals abwich. Hier war ein charakteristisches „Unterschwingen“ nach dem Hauptausschlag festzu-

stellen. Es ist anzunehmen, dass dieses Unterschwingen die statistische Auswertung der Überfahrten, die für die Eichung bewertet werden, im ersten Eichversuch im Jahr 2017 negativ beeinflusst hat. Der Signalpegel des Sensors 3 wurde verändert und danach die Eichung erneut und dieses Mal erfolgreich durchgeführt.

Im Umkehrschluss bedeutet dies, dass das Messgerät zum Zeitpunkt unmittelbar vor der Eichung (und für einen unbestimmbaren Zeitraum davor) nicht in einem eichfähigen Zustand war und somit aus technischer Sicht auch nicht (oder nur mit deutlichen Toleranzabzügen) hätte zu amtlichen Messungen verwendet werden dürfen.

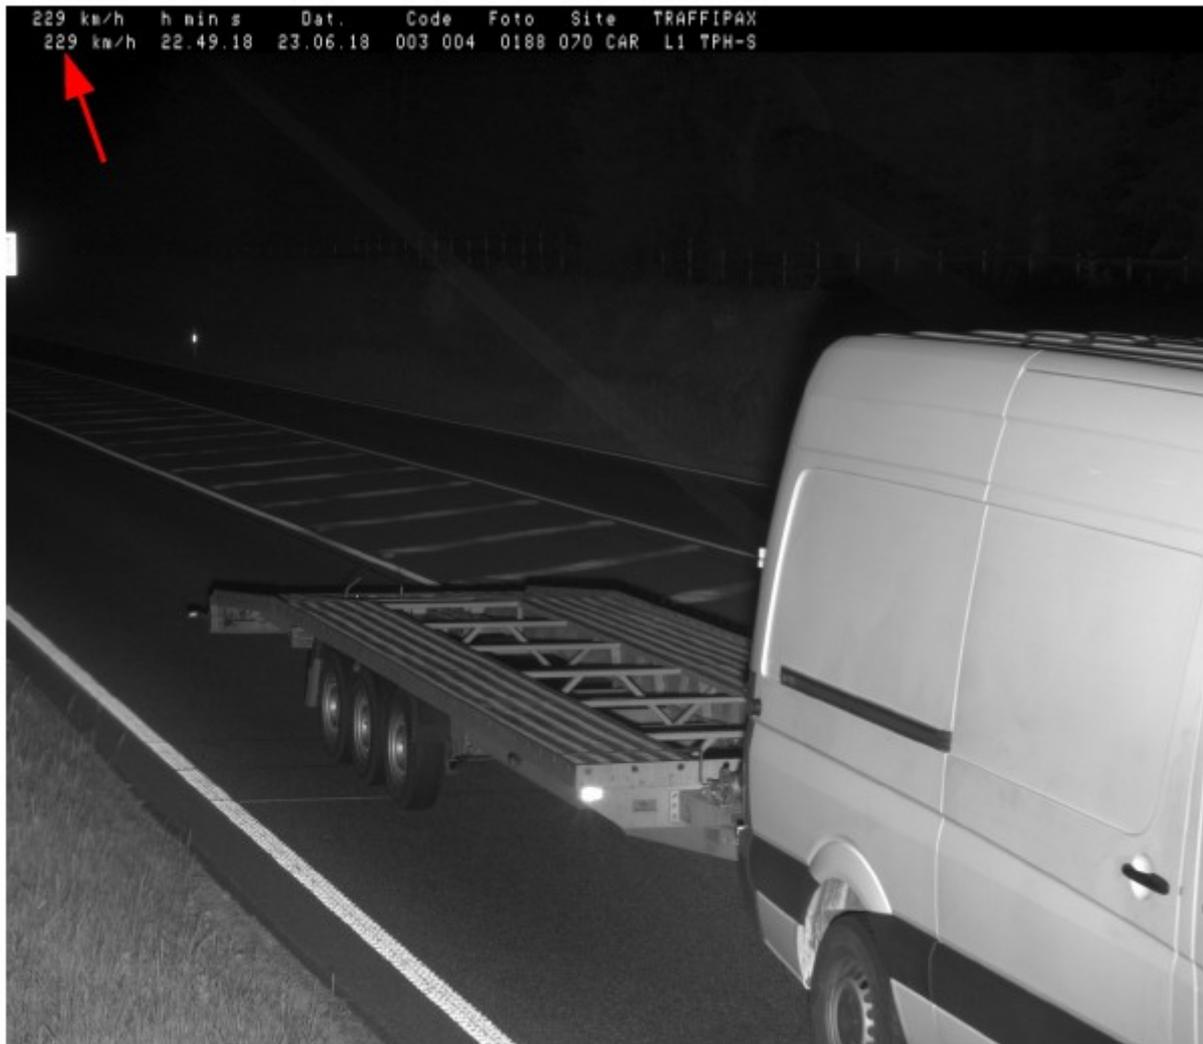
Es liegt uns zu diesem Messgerät ein Messfoto mit einem offensichtlich falschen Messwert von 229 km/h vor.

Abbildung 12: Messfoto (Bild 0188) mit offensichtlich falschem Messwert

Dieses Ergebnis ist aus der Messtechnik erklärbar: zuerst überfährt die letzte Achse das zuerst zu überfahrende Piezokabel, dann überfährt die mittlere Achse das mittlere Piezokabel und zum Schluss überfährt die erste Achse des Anhängers das weiß markierte letzte Piezokabel.

Somit ergibt sich ein in Abhängigkeit vom Radstand falscher Messwert. Dieser dürfte **hier etwa** das 2,5- bis 3- fache des realen Geschwindigkeitswertes betragen.

Dies ist wohl auch der Hintergrund für die Forderung in der Gebrauchsanweisung, dass Messungen mit Drillingsachsen zu verwerfen sind.

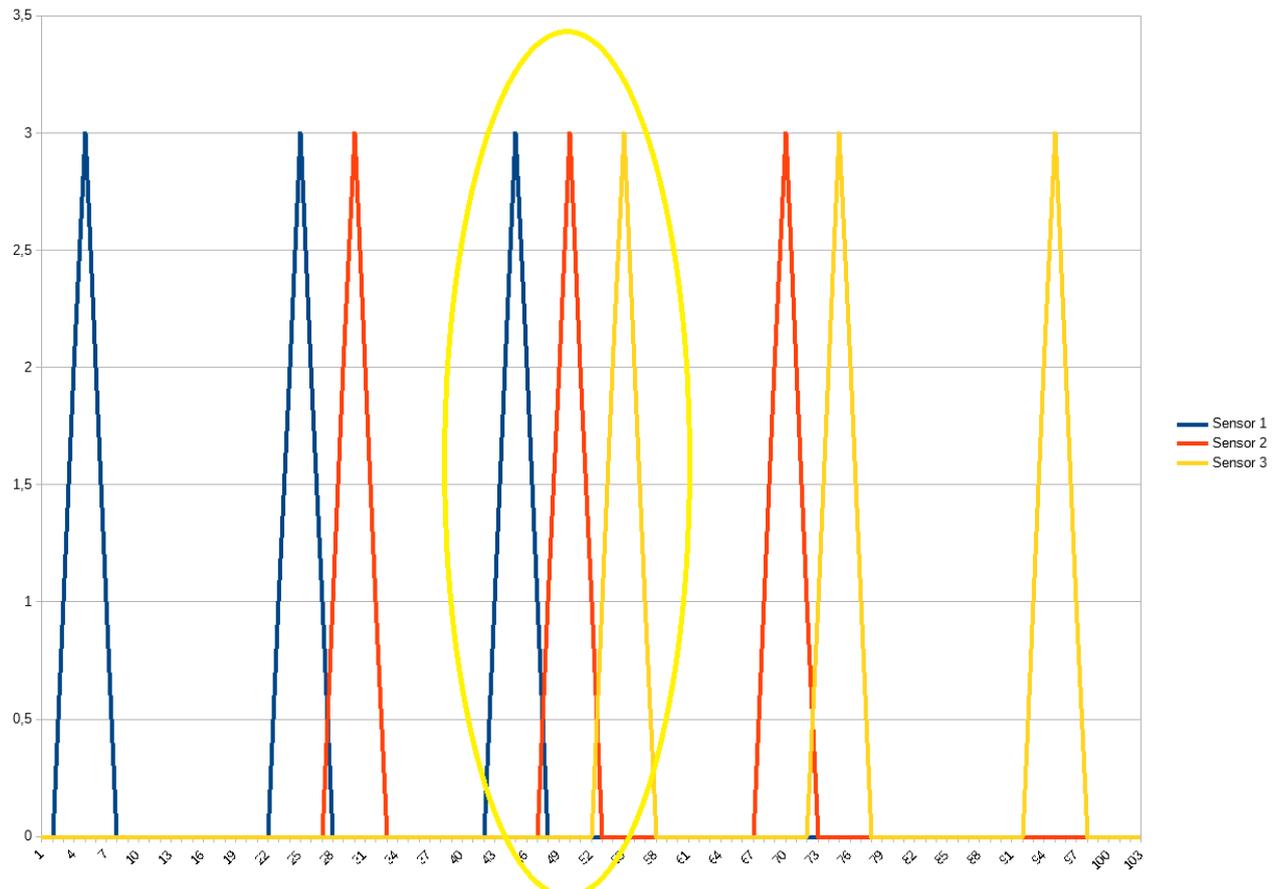
Abbildung 14 zeigt beispielhafte Signalverläufe, wie sie in der beschriebenen Messsituation auftreten können. Die gezeigten Verläufe sind künstlich erzeugt und sind gegenüber realen Messsignalen vereinfacht. Für die nachfolgenden Betrachtungen sind sie jedoch absolut ausreichend.

Abbildung 14: Vereinfachte Darstellung der Signalverläufe

Warum das Messgerät aus der Fülle der Signale jetzt genau die im mittleren Bereich (markiert mit der gelben Ellipse) auswählt und genau aus diesen einen Geschwindigkeitswert bildet, obwohl der angeblich „intelligente“ Piezo-Vorverstärker auch die in geringem zeitlichen und mithin auch räumlichen Abstand befindlichen Signalanteile der anderen Achsen kennt, erschließt sich aus Sicht des Messtechnikers nicht.

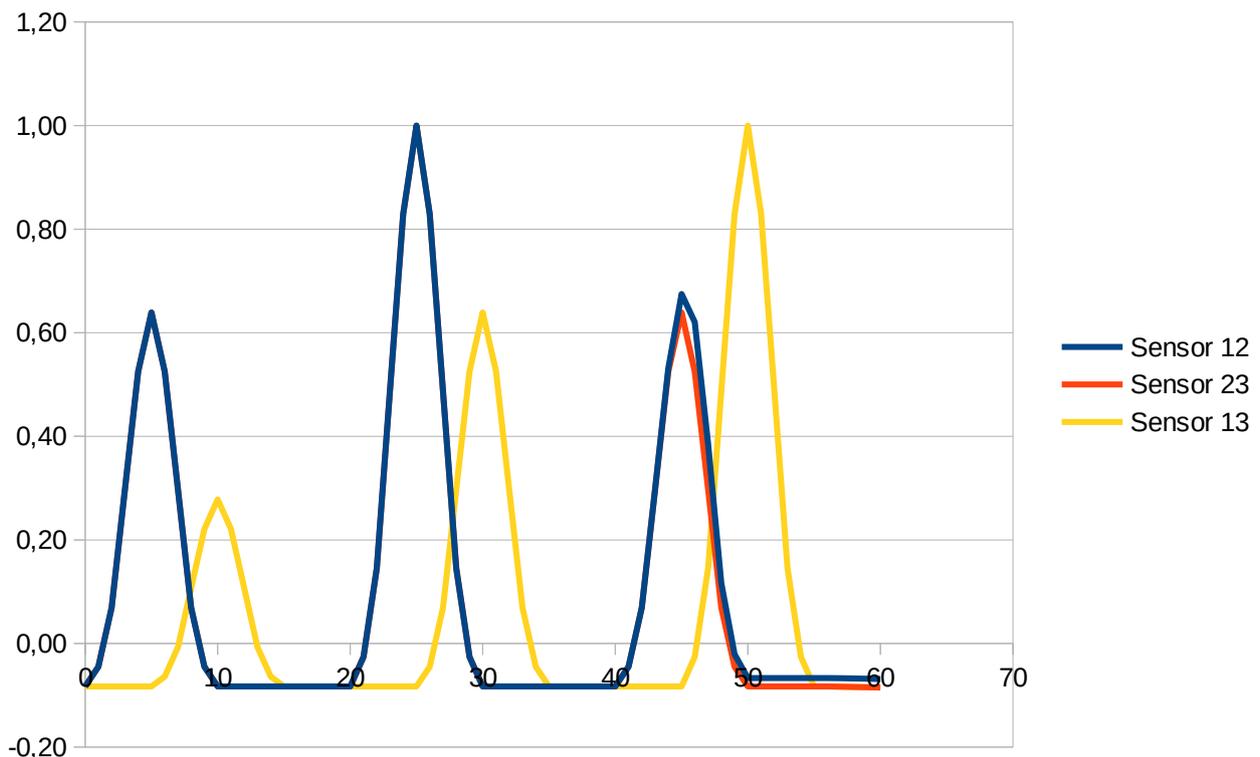
Diese Möglichkeit ist die Korrelationsauswertung der Sensorsignale. In Abbildung 15 ist das Ergebnis dieser Auswertung dargestellt.

Abbildung 15: Korrelationsauswertung

Die obige Korrelationsauswertung zeigt das absolute Maximum des Korrelationskoeffizienten für die Sensorpaare 1,2 und 2,3 (blau, rot ist im Diagramm verdeckt durch blau) bei 25 Punkten

Verschiebung und für das Sensorpaar 1,3 bei 50 Punkten Verschiebung (gelbe Kurve), was genau den zu erwartenden Werten bei den zuvor abgebildeten Sensorsignalen entspricht und auch zur räumlichen Anordnung mit 1m Abstand zwischen den Sensoren 1 und 2, 2 und 3 sowie 2 m zwischen den Sensoren 1 und 3 passt.

Die Korrelationsauswertung liefert auch ein Maß für die Übereinstimmung der Sensorsignale, nämlich den Korrelationskoeffizienten. Ein **wirklich intelligenter Piezo-Vorverstärker** könnte also nicht nur bei der Konstellation mit Drillingsachsen die reale Geschwindigkeit errechnen, sondern auch sporadische Annullationen (Beispiel durch gleichzeitiges Überfahren mit 2 Zweirädern unterschiedlicher Geschwindigkeit) von regelmäßigen Annullationen durch Sensorikfehler unterscheiden und bei **letzteren die Anlage abschalten** und somit Fehlmessungen durch defekte Sensorik verhindern.

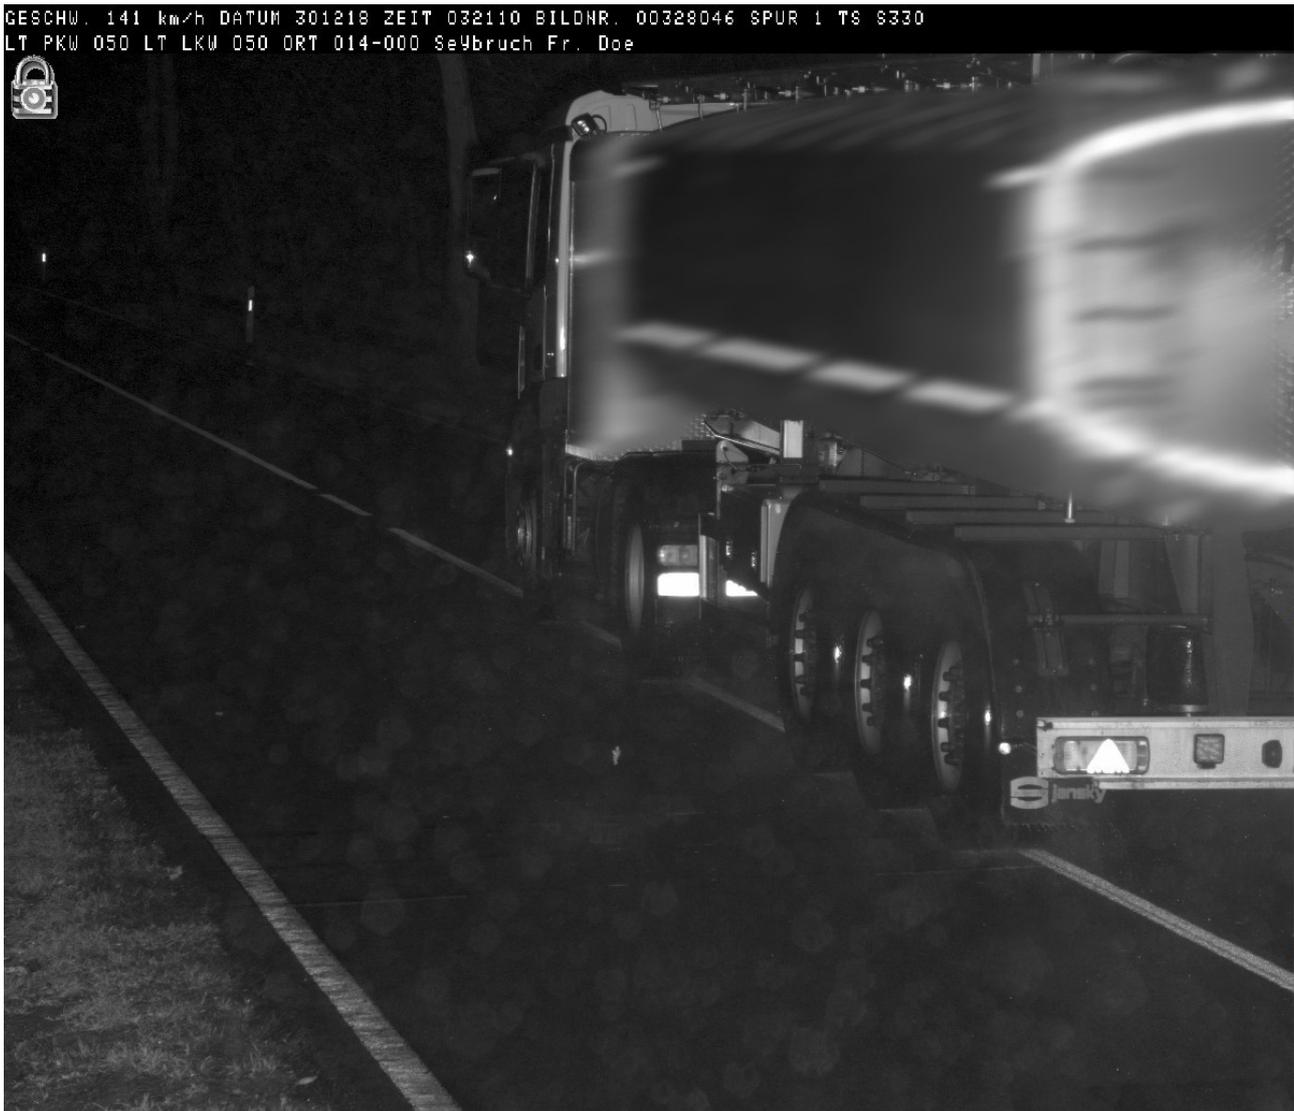
Abbildung 16: Fahrzeugdurchfahrt in falscher Fahrtrichtung / Quelle A19C06DS01KH

Nun könnte man vielleicht davon ausgehen, solche Fehler wie zuvor beschrieben, treten nur bei alten Messgerätetypen wie Traffiphot-S auf. Aber dies ist nicht der Fall, auch das Nachfolgemodell Traffistar S330 hat solche Probleme wie die obige Abbildung zeigt. Hier fuhr das Fahrzeug sogar in der falschen Fahrtrichtung durch die Messstrecke und es wurde trotzdem eine gültige Geschwindigkeit ermittelt.

Nach den zuvor angestellten Überlegungen ist davon auszugehen, dass die Geschwindigkeit um etwa folgenden Faktor falsch ist:

$$Faktor = \frac{\text{Abstand Sensor 1/2}}{\text{Abstand Sensor 1/2} - \text{Radstand}} = \frac{1\text{ m}}{1\text{ m} - \text{Radstand}} = \frac{1\text{ m}}{1\text{ m} - 1,5\text{ m}} = -2$$

Der LKW fuhr mit etwa 70 km/h von rechts nach links durch das Bild, angezeigt wird aber, dass er mit 141 km/h von links nach rechts fuhr.

Dies kann ohne genaue Bestimmung des Radstands der Drillingsachsen des LKW-Aufliegers nur eine grobe Abschätzung sein, zeigt aber die Größenordnung.

Dies kann nicht ernsthaft als Stand der (Mess-)technik im Jahre 2003 (Zulassung Traffistar S330) bzw. im Jahre 2007 (Zulassung Traffistar S330 mit WVZ-Anbindung, wie hier verwendet) angesehen werden.

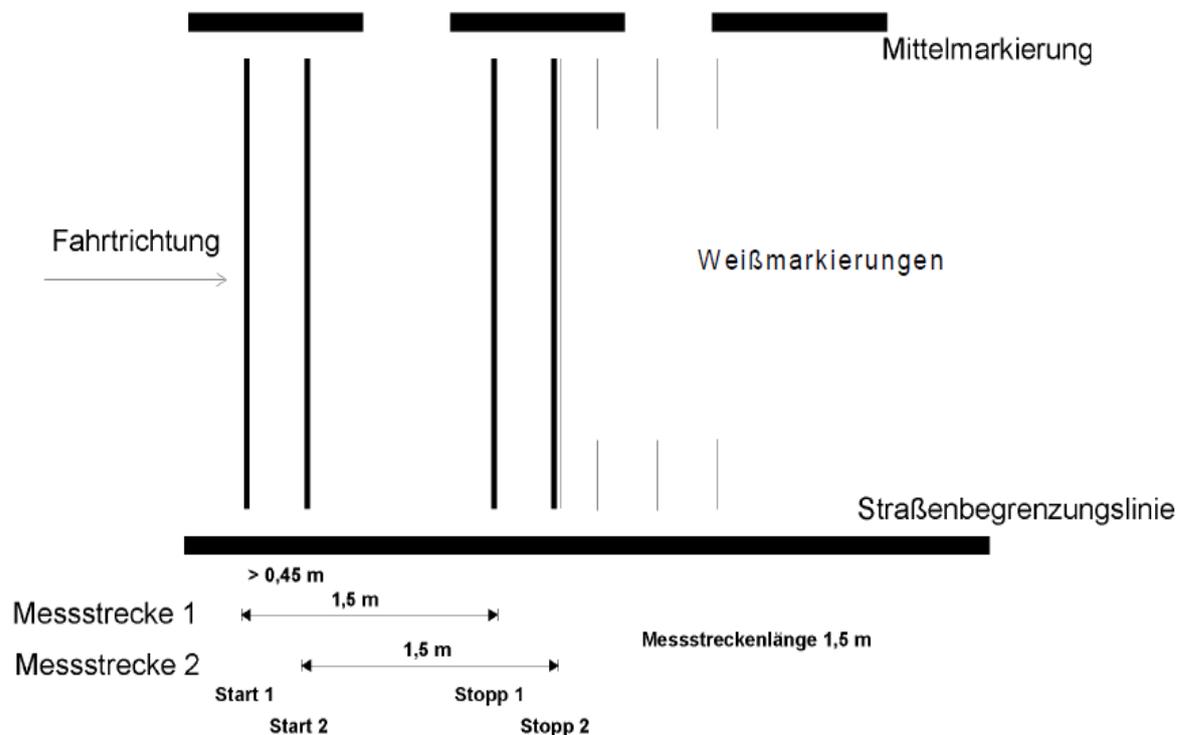
Der Sensorbereich besteht gemäß der Bauartzulassung aus vier Sensoren: jeweils zwei für eine Messstrecke. Die beiden Messstrecken haben eine Länge von je 1,5 m und sind um mindestens 0,45 m gegeneinander verschoben. Die jeweils ersten Sensoren starten die Zeitmessung, die zweiten Sensoren stoppen die Zeitmessung. Aus der bekannten Länge der Messstrecke und der gemessenen Zeit wird jeweils eine Geschwindigkeit berechnet (s. Abbildung 17) [12].

Abbildung 17: Skizze Anordnung Sensorik, Quelle: Bauartzulassung [15]

Fährt ein Pkw mit einem Radstand von mehr als 1,95 m über den Sensorbereich, so löst er mit der Vorderachse alle vier Sensoren aus, bevor die Hinterachse den Sensorbereich überhaupt erreicht.

Fährt jedoch ein Fahrrad über den Sensorbereich, das üblicherweise einen Radstand von weniger als 1,95 m hat, so erreicht es mit dem Hinterrad bereits die Start-Sensoren, bevor es mit dem Vorderrad die Stopp-Sensoren vollständig überfahren hat.

Ist der Radstand kürzer als die Messstreckenlänge von 1,5 m, so überfahren die Räder die Sensoren einer Messstrecke (1) in der Reihenfolge

1. Vorderrad Start 1
2. Hinterrad Start 1
3. Vorderrad Stopp 1
4. Hinterrad Stopp 1

Die tatsächliche Geschwindigkeit ergibt sich, wenn die Länge der Messstrecke durch die Zeitdifferenz zwischen 1. und 3. dividiert wird. Eine fehlerhafte, viel zu hohe Geschwindigkeit ergibt sich, wenn die Länge der Messstrecke durch die Zeitdifferenz zwischen 2. und 3. dividiert wird.

Der Weg, den das Fahrrad zwischen 2. und 3. zurücklegt, ist nicht die Länge der Messstrecke, wie für die Messwertbildung vorausgesetzt wird, sondern „Länge der Messstrecke minus Radstand“, also rund 0,5 m statt 1,5 m.

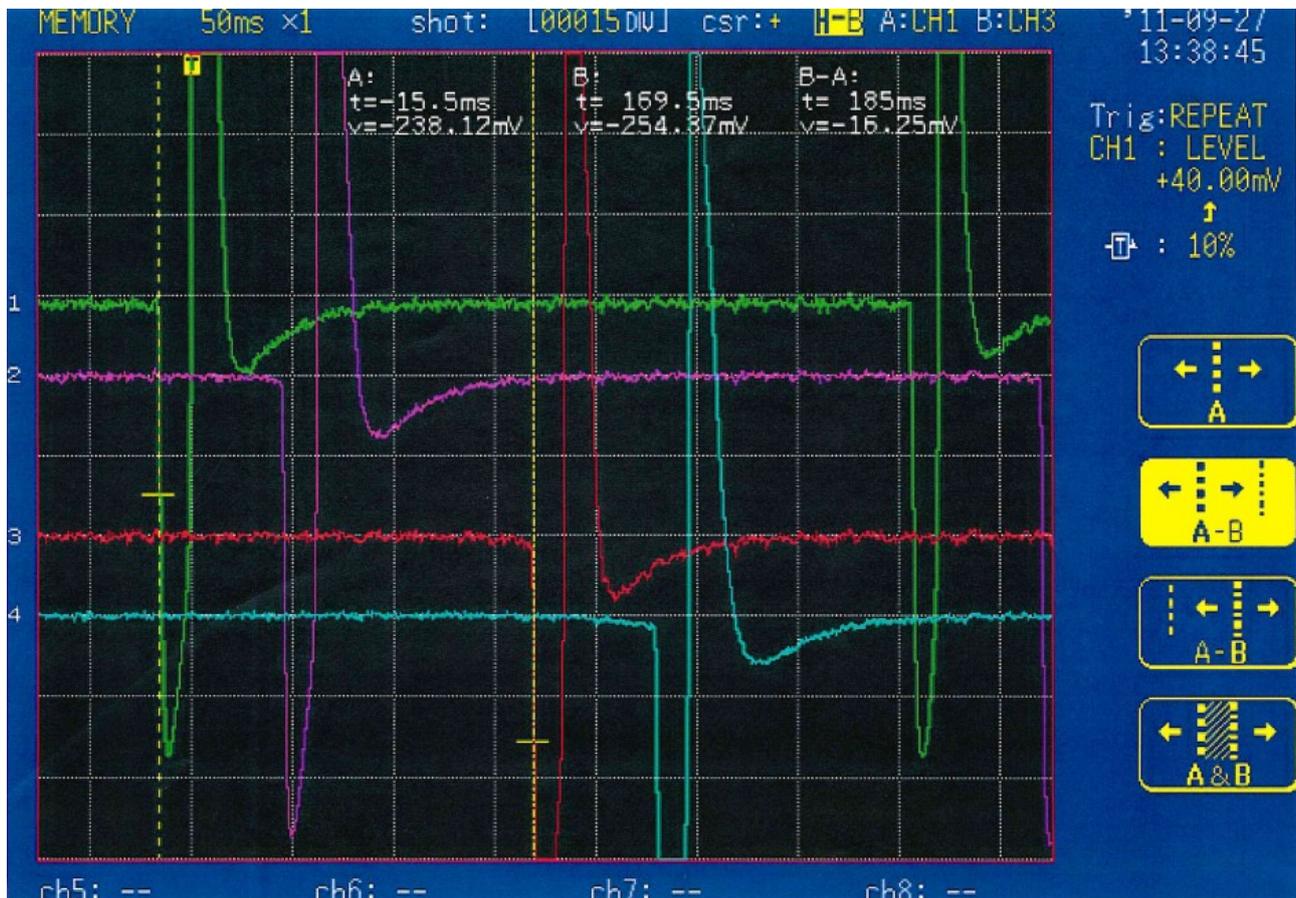
Weiterhin wurden mit dem genannten Schreiben Bilder typischer Signalverläufe übersandt:

Abbildung 18: Typische Signalverläufe, Quelle VDS Schreiben[3]

Diese Signalverläufe zeigen aufgrund der steilen Flanken und des praktisch identischen Verlaufs sehr schön, dass die durch VDS beschriebene Auswertelogik im typischen Fall wahrscheinlich geeignet ist eine korrekte Messwertbildung zu ermöglichen.

1. Wissen wir natürlich nicht, wenn uns ein Vorgang zur Prüfung vorgelegt wird, ob die Signalverläufe diesem typischen Muster entsprochen haben.
2. Entspringt obige Aussage („im typischen Fall wahrscheinlich geeignet“) nur einer qualitativen Analyse des vorgelegten Musters. Dies kann selbstverständlich eine quantitative Analyse der Rohmessdaten des konkreten Einzelfalls nicht ersetzen.
