eso & LED – wenn das „hypothetische Szenario“ wieder mal zur realen Fehlmessung führt

Zusammenfassung: Seit Jahren wird kontrovers diskutiert, ob Rohmessdaten im verkehrsrechtlichen OWi-Verfahren eine nachträgliche Überprüfung einer Messung ermöglichen und daher im Sinne eines fairen und rechtsstaatlichen Messverfahrens abzuspeichern und der Verteidigung zur Verfügung zu stellen sind.

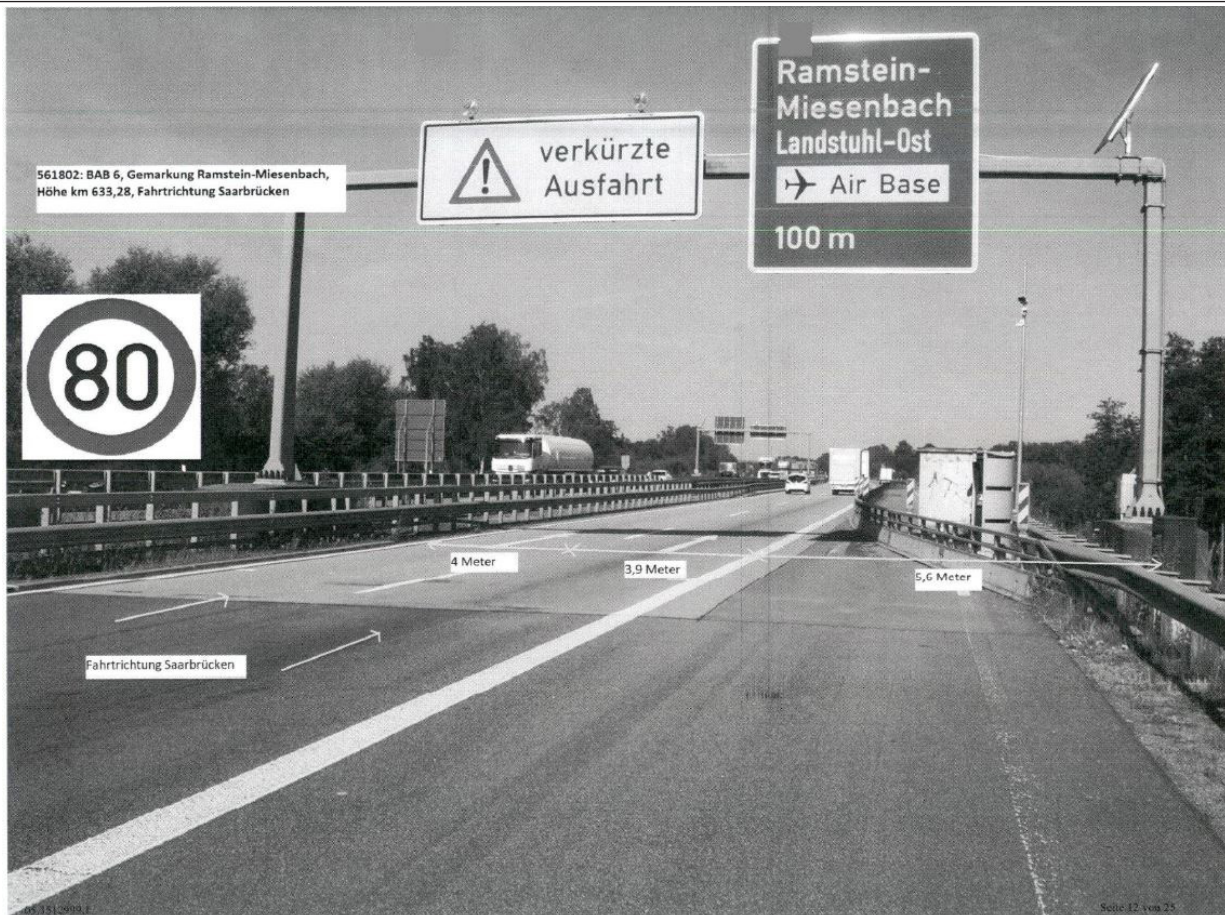
Abbildung 1: Fahrstreifenbreiten an der Messörtlichkeit (Übersichtsfoto Behörde)

Abbildung 1 zeigt ein Übersichtsfoto der Behörde zur Messstelle mit den entsprechenden Angaben zu den einzelnen Fahrstreifenbreiten.

Die konkreten Abstände an der Messstellen ergeben sich insofern wie folgt:

- Abstand Sensor zum Rand des ersten Fahrstreifens: 5,6 m
- Breite des ersten Fahrstreifens: 3,9 m
- Breite des zweiten Fahrstreifens: 4,0 m

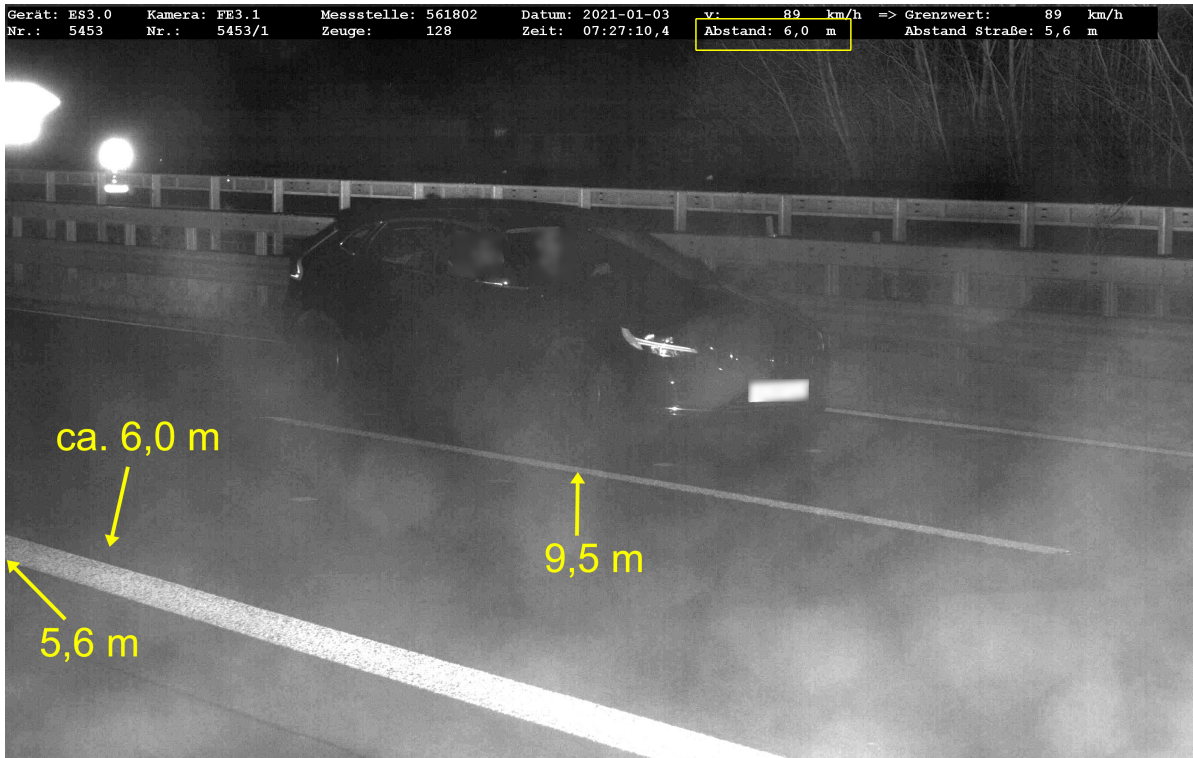
Abbildung 2: Messfoto, eigene Markierungen

Das betreffende Fahrzeug befährt den zweiten (in Fahrtrichtung gesehen linken) Fahrstreifen, so dass orientiert an den geometrischen Daten zur Messörtlichkeit prinzipiell ein seitlicher Abstand von $(5,6 \text{ m} + 3,9 \text{ m})$ mindestens 9,5 m zu erwarten ist.

Der vom Messgerät ermittelte Abstandswert beläuft sich laut der Dateneinblendung im Messfoto allerdings auf nur 6,0 m.

Insofern ist an dieser Stelle bereits festzuhalten, dass vom Messgerät eindeutig ein falscher Abstandswert ermittelt wurde, der deutlich die zulässige Verkehrsfehlergrenze von +/- 1 m für den seitlichen Abstand überschreitet.

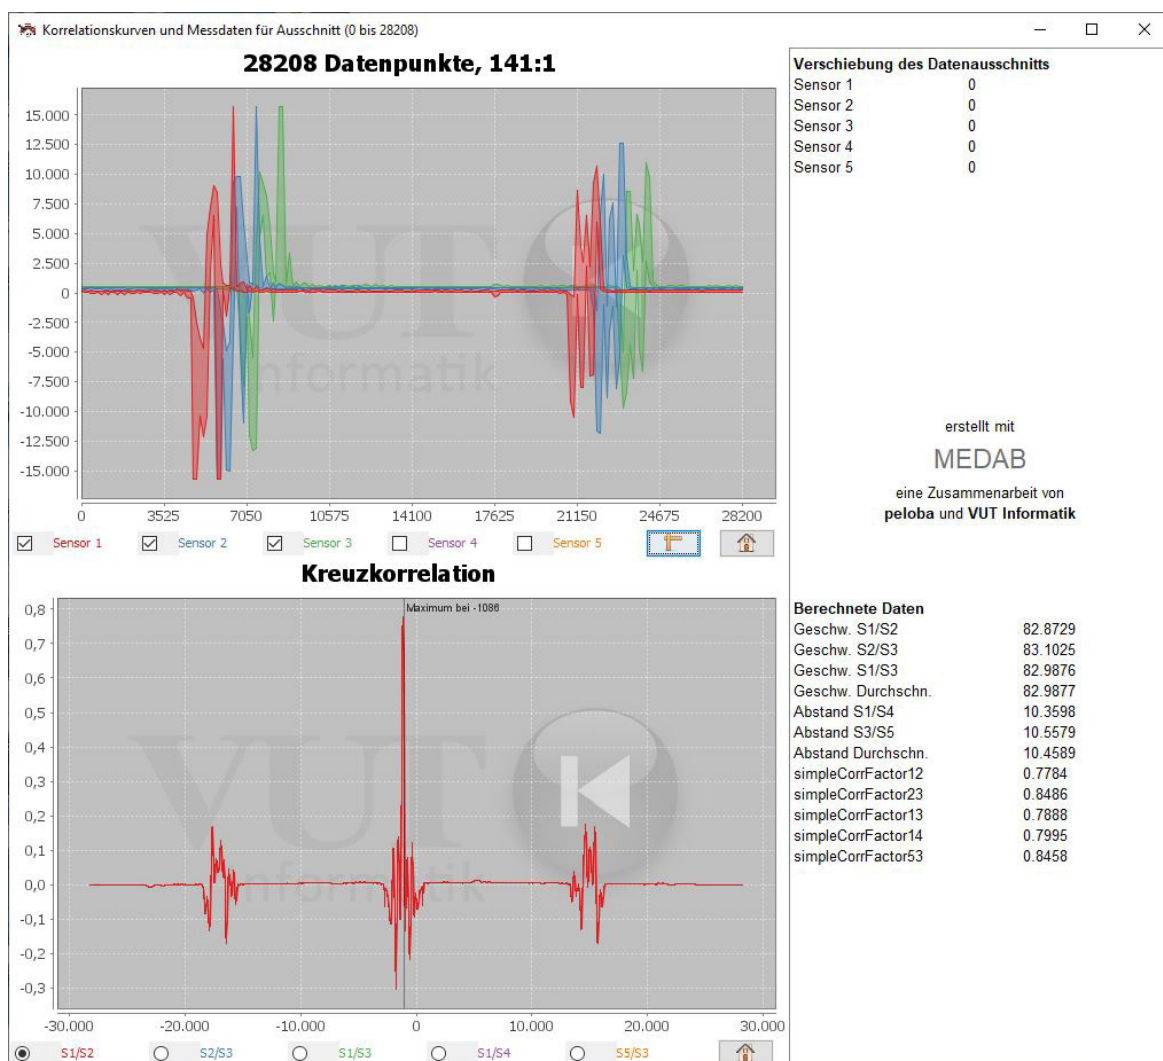
Abbildung 3: Messsignale (oben, dargestellt für die Sensoren 1 bis 3) und Kreuzkorrelationsfunktion für die Sensoren 1 und 2 (unten), gesamte Datenaufzeichnung

Es wurden von jedem Sensor rund 28000 Datenpunkte aufgezeichnet. Im Signalverlauf sind dabei zwei Bereiche voneinander abzugrenzen, welche der Front bzw. dem Heck des Fahrzeuges zuzuordnen sind.

Bei der Auswertung über die **gesamte Datenmenge** ergeben sich jeweils Geschwindigkeitswerte von 82,87 km/h bis 83,10 km/h bei einem seitlichen Abstand von ca. 10,5 m. Die Korrelationskoeffizienten betragen jeweils 0,78 bis 0,85, was einer hohen Übereinstimmung der Signale entspricht (Korrelationskoeffizient > 0,7, vgl. [10]).

Die berechneten Geschwindigkeits- und Abstandswerte sowie die Übereinstimmung zwischen den einzelnen Signalen sind rechts unten neben der Funktion angegeben.

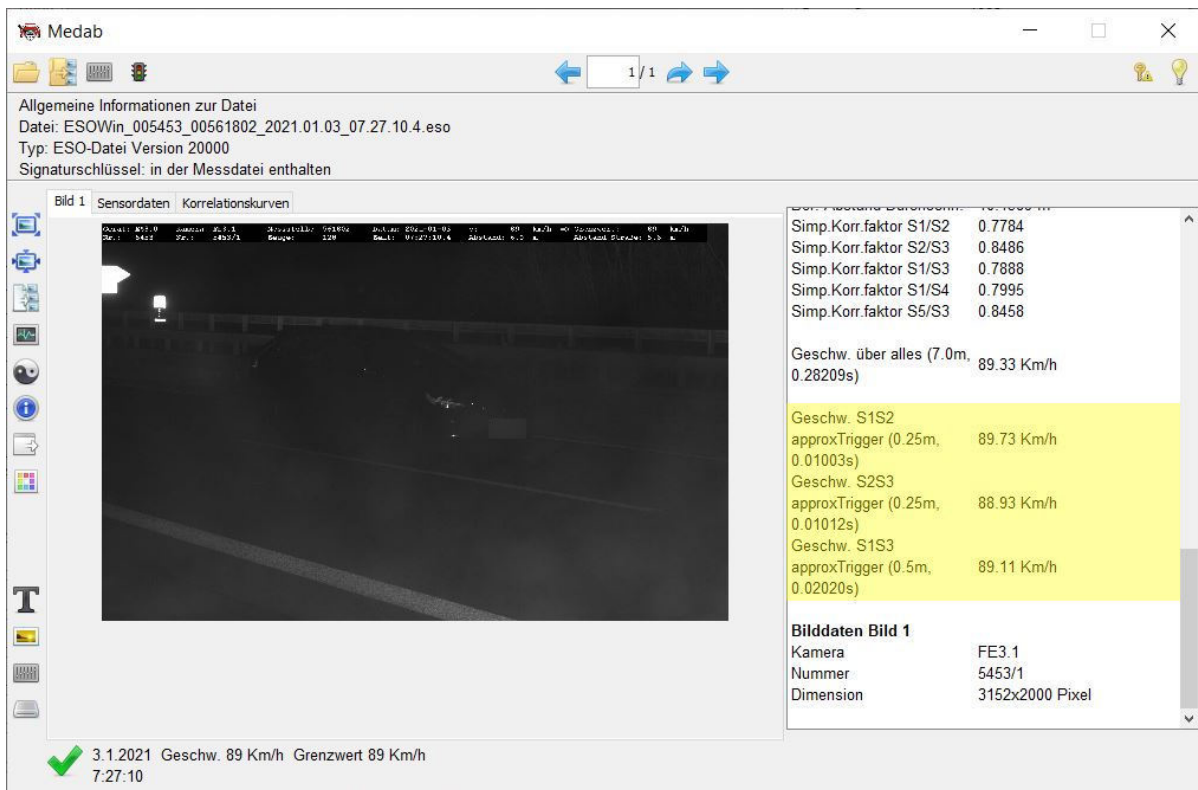
Abbildung 4: vom Messgerät „vorläufig“ berechnete Geschwindigkeitswerte

Die folgenden Abbildungen zeigen zunächst jeweils den gesamten Signalverlauf, wobei die Signale in Abbildung 5 zusätzlich um die vom Messgerät „vorläufig“ ermittelten Werte zeitlich verschoben sind. Die vom Messgerät „vorläufig“ ermittelten Werte sind in Abbildung 4 dokumentiert.

Bereits rein optisch ist erkennbar, dass die Signale unter Zugrundelegung der vom Messgerät „vorläufig“ ermittelten Geschwindigkeit (88 - 89 km/h, siehe Abbildung 4) nicht deckungsgleich verlaufen.

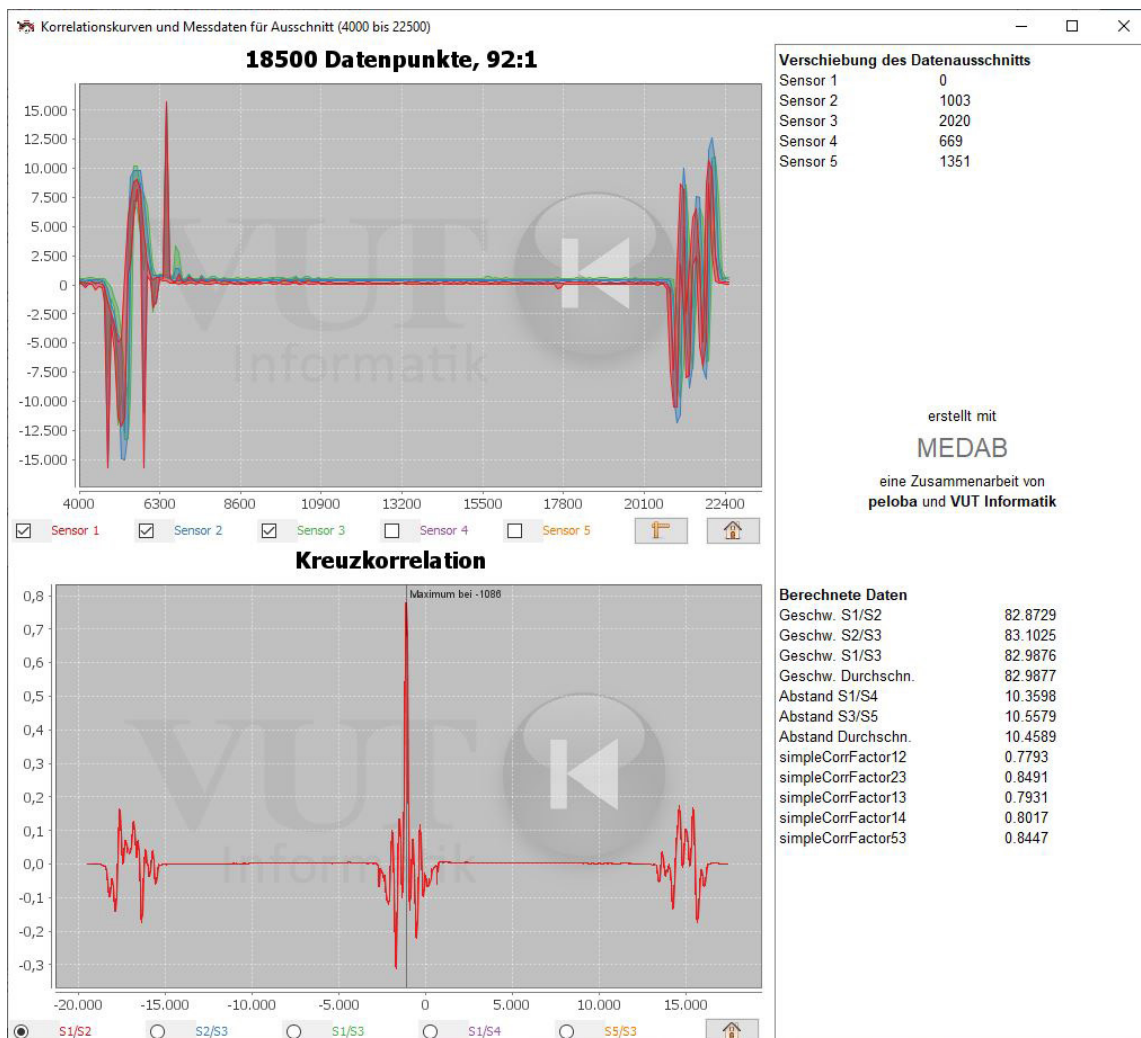
Abbildung 5: Auswertung der zeitlich verschobenen Messsignale – gesamte Vorbeifahrt des Fahrzeugs

Bei der Auswertung über die gesamte Signallänge ergibt sich somit eine um ca. 6 km/h bis 7 km/h geringere Geschwindigkeit und ein für die Position des Fahrzeuges plausibler seitlicher Abstand.

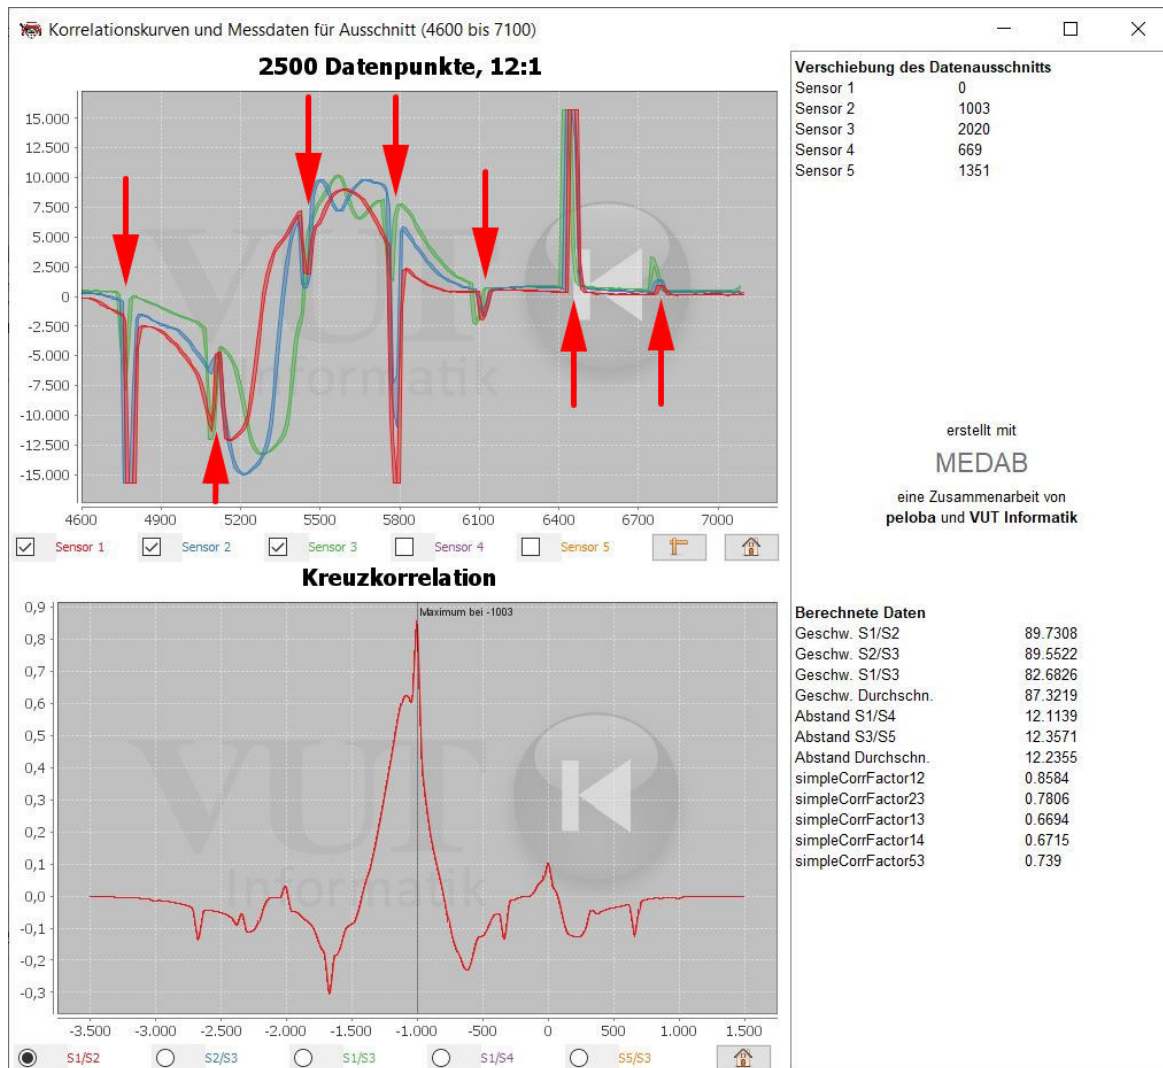
Abbildung 6: Auswertung der zeitlich verschobenen Messsignale an der „Fahrzeugfront“ – gesamter Datenbereich mit Kennzeichnung der LED-Peaks

Die folgende Abbildung zeigt die Auswertung im Bereich der **Front** mit den „Hauptausschlägen“ der LEDs. Die typischen LED-Peaks im Signalverlauf sind bereits eindeutig erkennbar.

Auch im vorgelagerten Bereich sind bereits LED-Peaks mit geringer Intensität vorhanden.

Über den **gesamten** vorderen Datenbereich ergeben sich Geschwindigkeitswerte von 82 km/h bis 89 km/h bei einem seitlichen Abstand von ca. 12,2 m. Die Korrelationskoeffizienten betragen 0,67 bis 0,86, was auf eine unzureichende Übereinstimmung hinweist.

Sowohl die Spannweite der ermittelten Werte an der Front als auch bereits der Verlauf der berechneten Korrelationsfunktion zwischen Sensor 1 und 2 (siehe Abbildung 6, unteres Fenster) zeigen, dass der ermittelte Zeitversatz zwischen den Signalen an der Front nicht eindeutig ist. Im Verlauf des Hauptmaximums ist linksseitig ein „Einbruch“ bzw. eine „Schulter“ erkennbar. Dieses Nebenmaximum stellt die weitere Zeitinformation zwischen den Signalen dar, siehe hierzu weiter unten.

Auch ergibt sich z. B. bei der Auswertung des sechsten LED-Peaks (vgl. Abbildung 6) eine Geschwindigkeit von jeweils 89 km/h bei einem seitlichen Abstand von ca. 6 m und sehr hohen Korrelationskoeffizienten (durchweg mehr als 0,99)

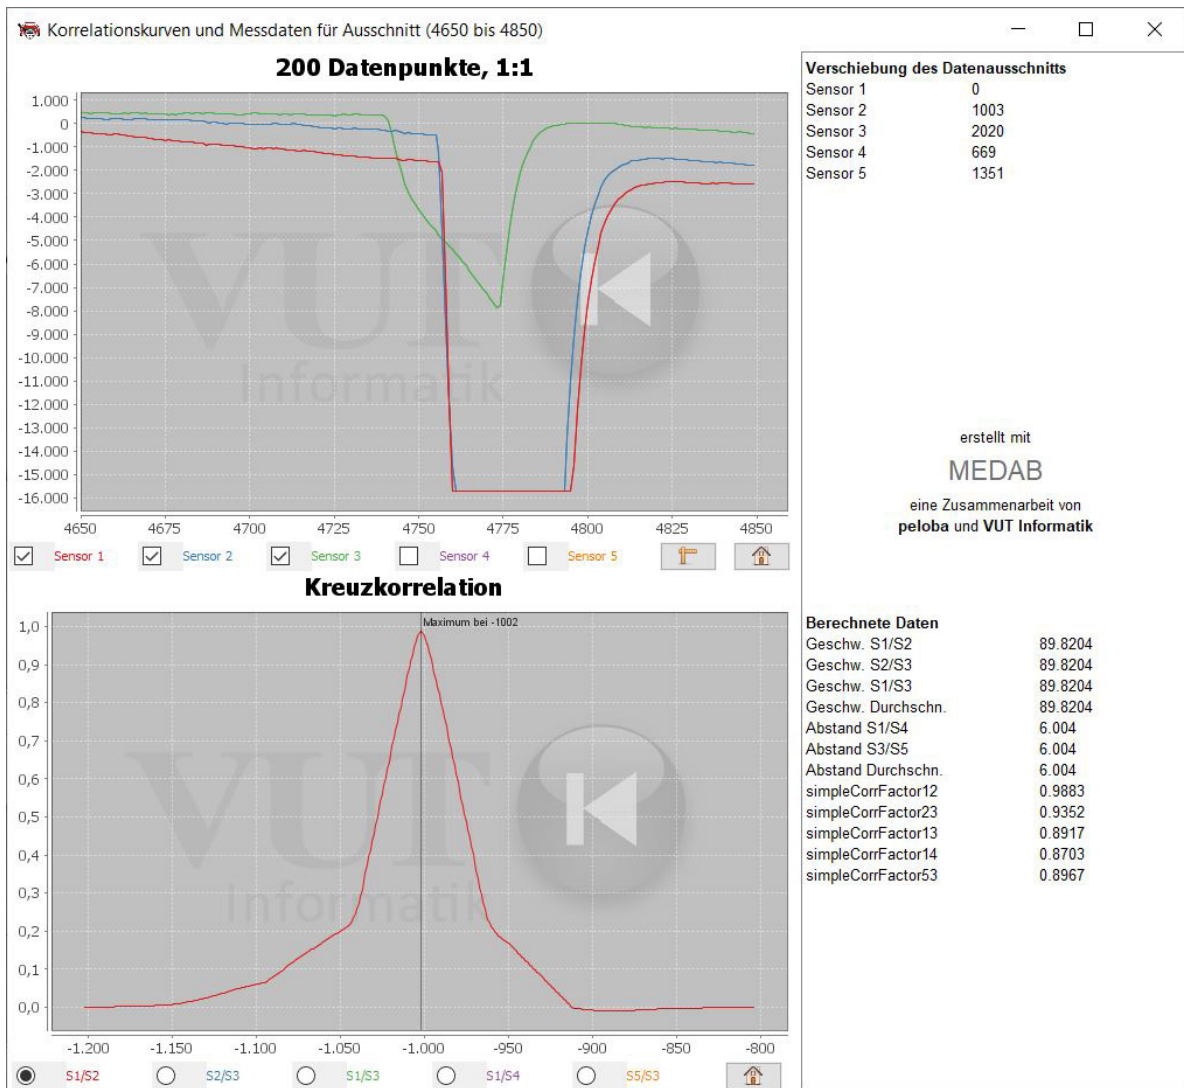
Abbildung 7: Teilauswertung des LED-Peaks am Beginn der Datenaufzeichnung

Wird im Bereich der Front nunmehr eine Auswertung lediglich über den vorderen LED-Peak am Beginn der Datenaufzeichnung durchgeführt, so ergibt sich der vom Messgerät ermittelte Geschwindigkeitswert von 89 km/h bei einem seitlichen Abstand von 6,0 m. Die Korrelations-

Koeffizienten betragen 0,87 bis 0,99, was einer hohen bis sehr hohen Übereinstimmung der Signale (Korrelationskoeffizient > 0,9, vgl. [10]) entspricht.

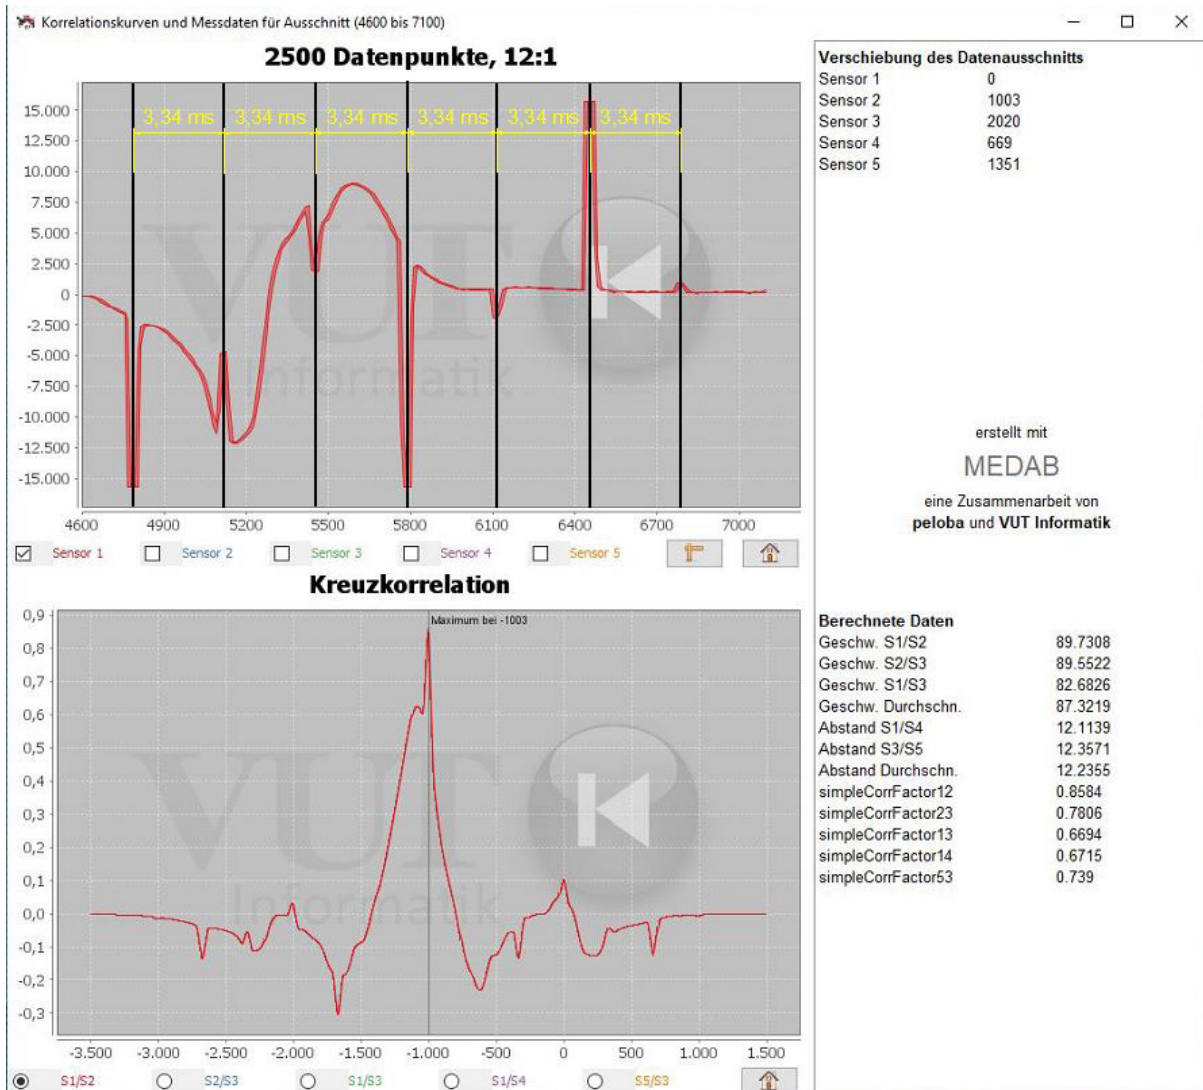
Abbildung 9: Veranschaulichung der etwaigen Taktfrequenz der LED

Die Periodendauer der LED lässt sich bei der Signalauswertung mit etwa 334 Abtastschritten (3,34 ms) nachvollziehen. Auch bei einer Auswertung zwischen Beginn, Maximum und Ende der „Hauptauschläge“ der LEDs (vgl. Abbildung 6) ergibt sich im Mittel ein Takt von 3,34 ms. Das Maximum der Korrelationsfunktion zwischen Sensor 1 und 2 liegt bei 1002 Abtastschritten (10,02 ms), was insofern exakt der 3-fachen Periodendauer des LED-Takts entspricht.

Die folgende Abbildung veranschaulicht die etwaige Taktfrequenz von 3,34 ms im Signal von Sensor 1.

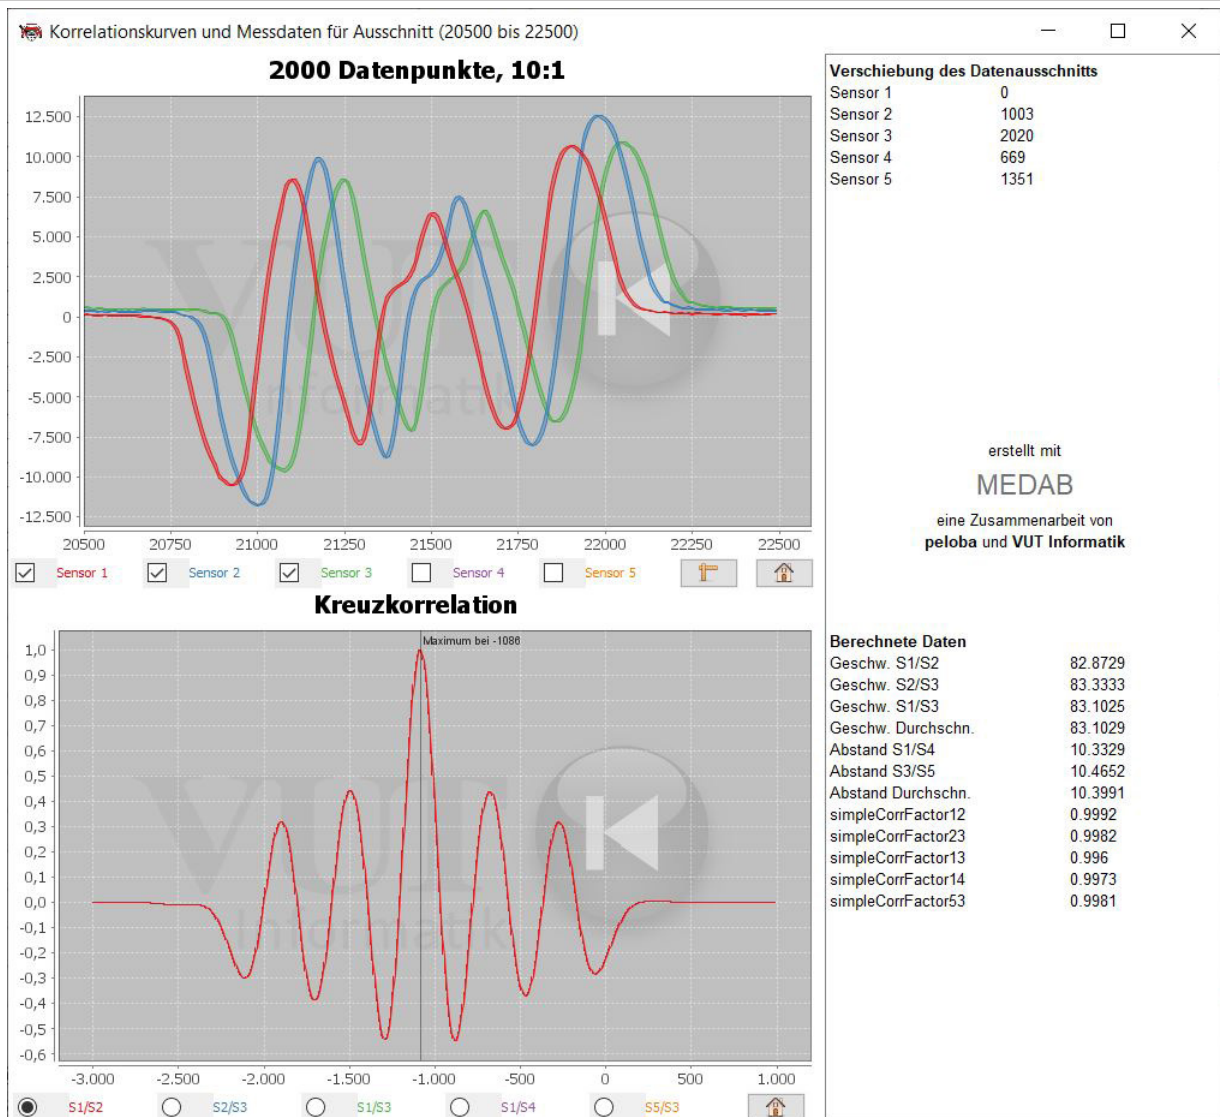
Abbildung 10: Auswertung der zeitlich verschobenen Messsignale am „Fahrzeugheck“

Im Bereich des **Fahrzeughecks** ist ein deckungsgleicher Verlauf der Signale ohne LED-Einfluss gegeben.

Durch die abschnittsweise Auswertung der über das Heck bzw. die Heckleuchten aufgezeichneten Signale ist die fehlerhafte Auswertung des Messgeräts an der Front eindeutig belegt.

Durch die Auswertung des hinteren Datenabschnitts ergeben sich **Geschwindigkeitswerte von 82,87 km/h bis 83,33 km/h** bei einem seitlichen **Abstand von ca. 10,4 m**.

Die Korrelationskoeffizienten betragen jeweils mehr als 0,99, d. h. die Übereinstimmung der Signale ist durchweg sehr hoch (Korrelationskoeffizient > 0,9).

Bei der Auswertung der über das Heck aufgezeichneten Signale ohne LED-Einfluss ergibt sich somit eine um **6 km/h bis 7 km/h geringere Geschwindigkeit** und ein um **ca. 4,4 m größerer Abstand**.

Somit liegt auch die Abweichung bei der ermittelten Geschwindigkeit deutlich außerhalb der zulässigen Verkehrsfehlergrenze von **+/- 3 km/h**.

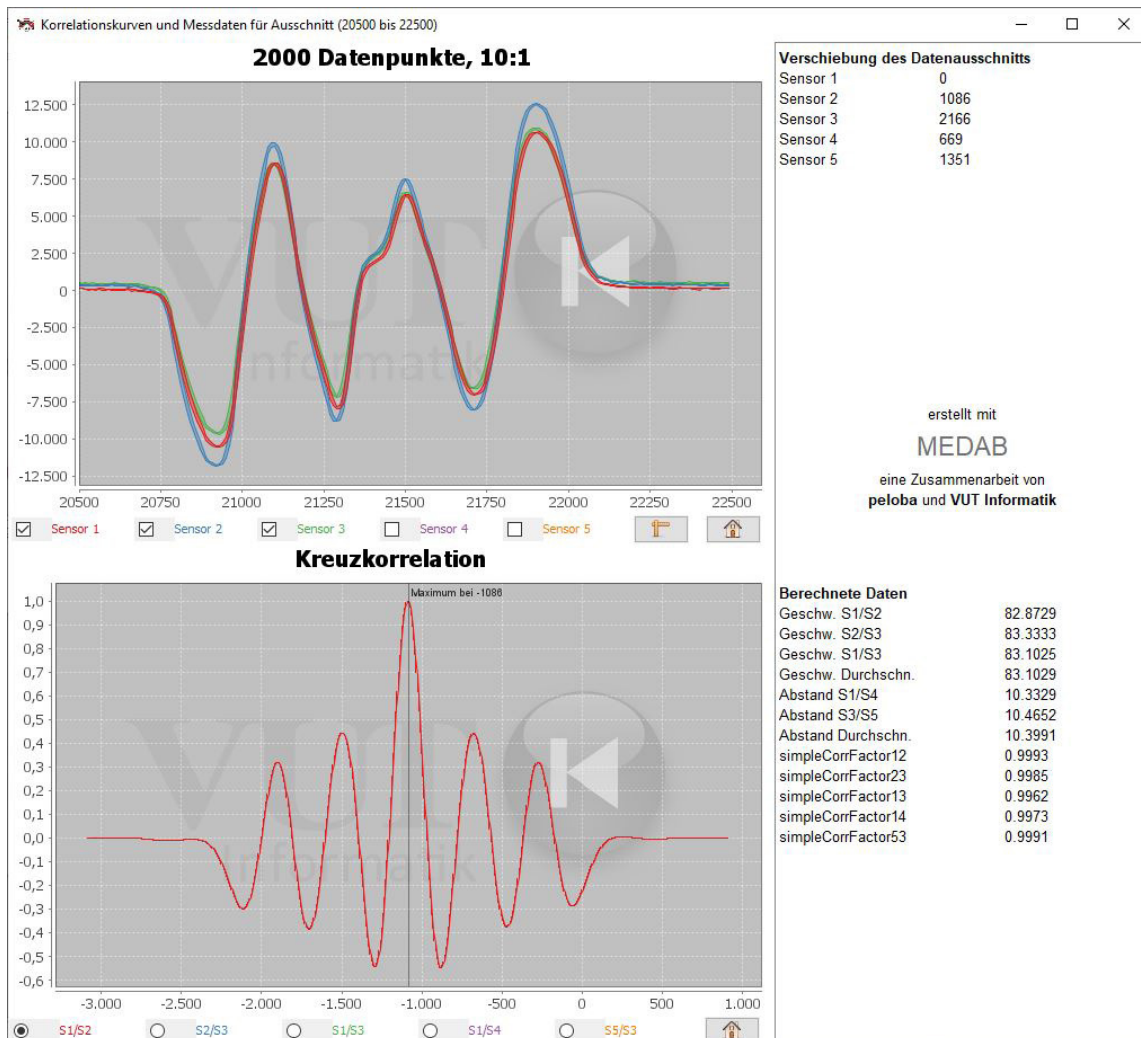
Abbildung 11: Auswertung der zeitlich verschobenen Messsignale am „Fahrzeugheck“ nach Anpassung der Verschiebung an die durch die Kreuzkorrelationsfunktion ermittelten Werte

Der deckungsgleiche Verlauf der Signale im Bereich des Hecks ist nach Anpassung der zeitlichen Verschiebung an die korrekten Geschwindigkeits- und Abstandswerte bereits rein optisch erkennbar.

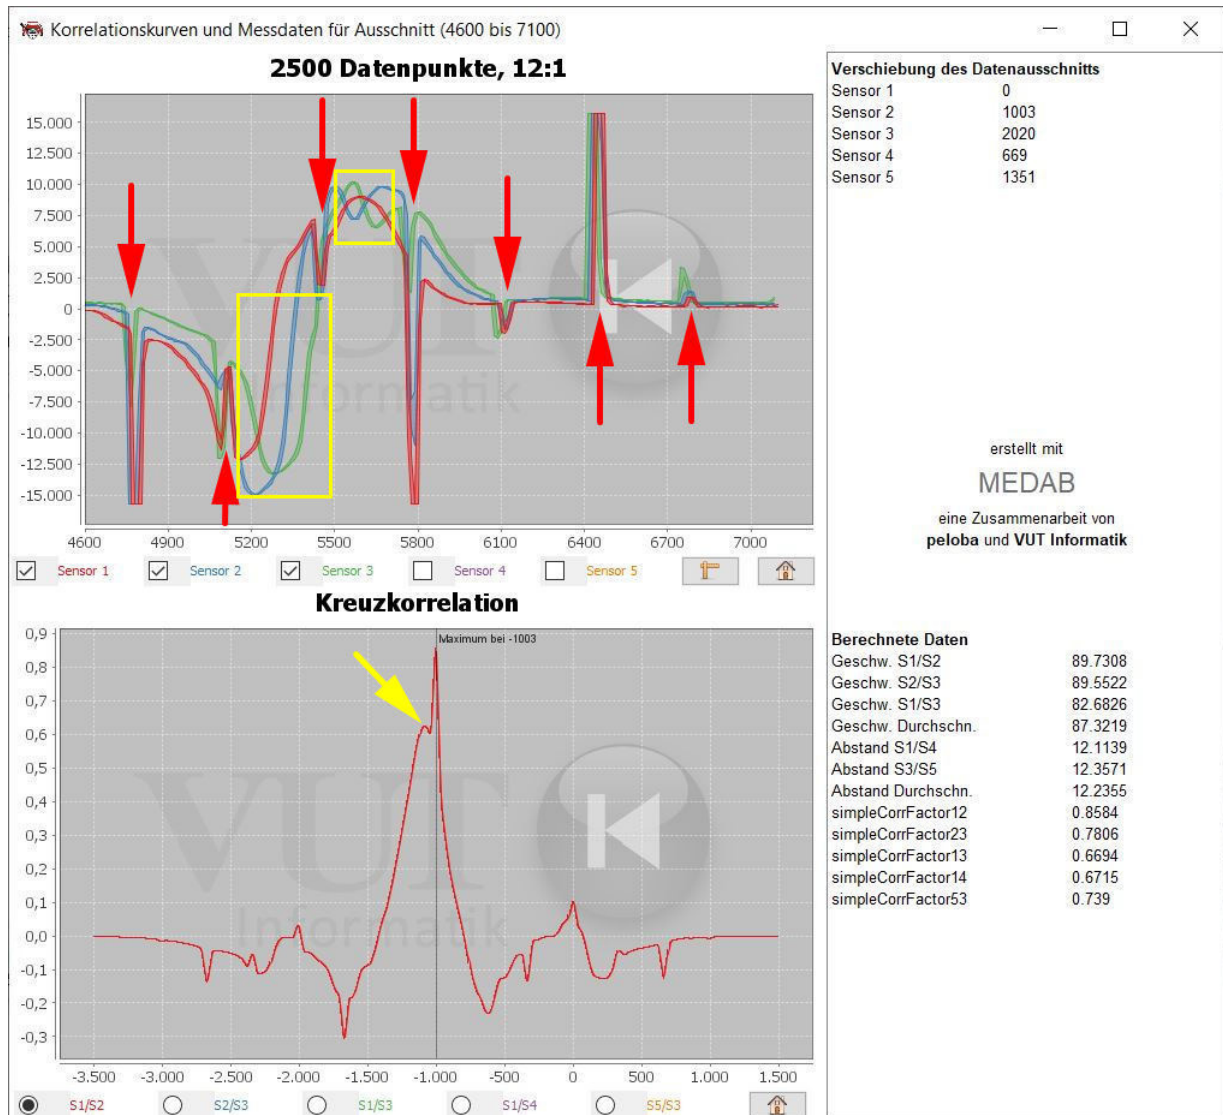
Abbildung 12: Auswertung der zeitlich verschobenen Messsignale an der „Fahrzeugfront“ – gesamter Datenbereich mit etwaiger Eingrenzung der abweichenden Signalverläufe und Markierung des Nebenmaximums im Verlauf der Korrelationsfunktion (unteres Fenster)

Im Bereich der Front sind neben den LED-Peaks zwei kleine Abschnitte mit (unter Zugrundelegung der vom Messgerät vorläufig ermittelten Werte) nicht deckungsgleich verlaufenden Signalen vorhanden.

Abbildung 12 zeigt die ungefähre Eingrenzung der beiden Bereiche an der Front, unter Zugrundelegung der vom Messgerät vorläufig ermittelten Werte. Weiterhin ist das bereits erwähnte Nebenmaximum im Verlauf der berechneten Korrelationsfunktion zwischen Sensor 1 und 2 im unteren Fenster durch einen Pfeil markiert.

Auch bei einer manuellen Ermittlung des Zeitversatzes zwischen den Signalen im ersten gelb markierten Bereich in Abbildung 12 lässt sich der Zeitversatz mit etwa 1090 bzw. 1084 Abtast-

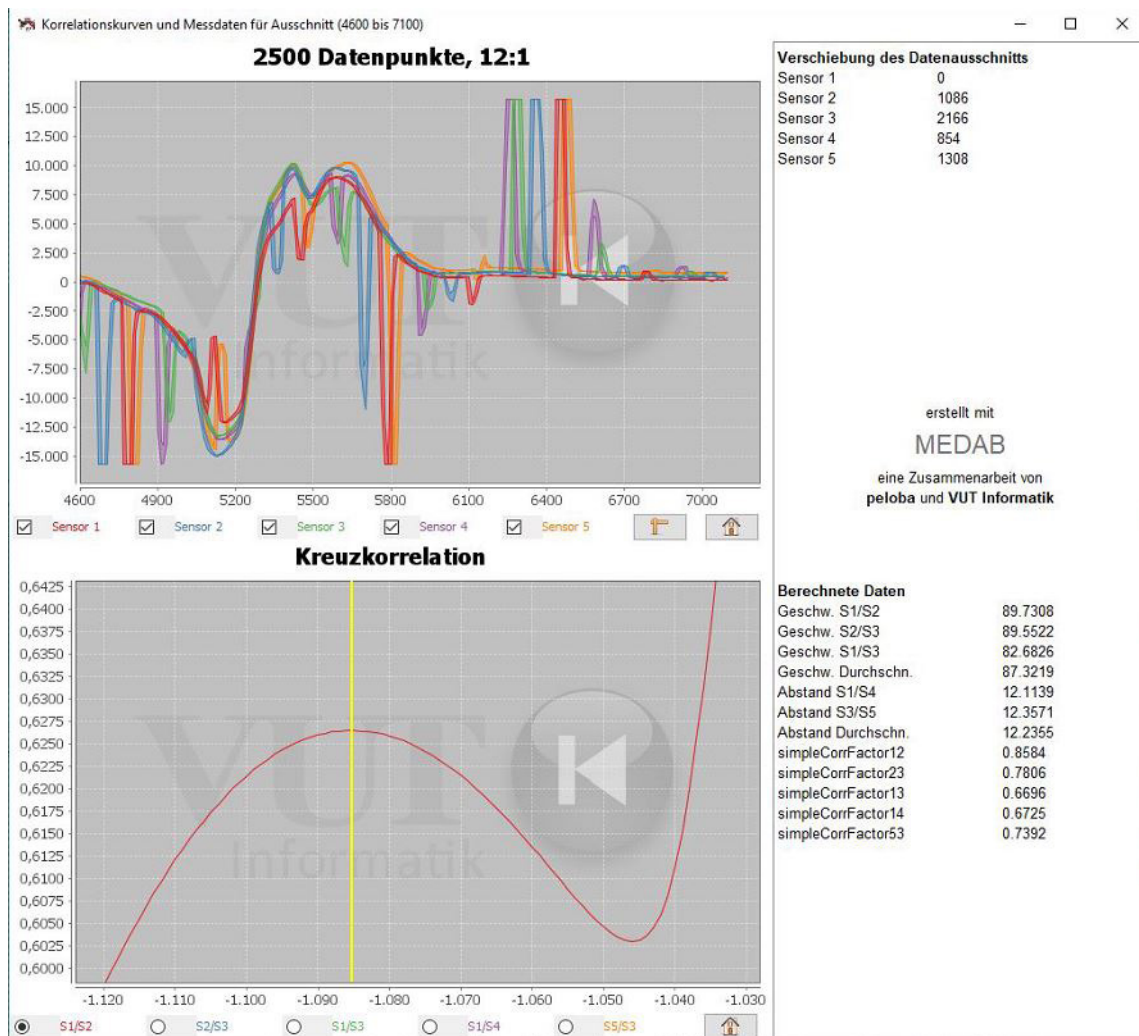
Abbildung 13: Auswertung der zeitlich verschobenen Messsignale an der „Fahrzeugfront“ – gesamter Datenbereich nach Anpassung der Verschiebung an die über das Heck ermittelten Zeitwerte und vergrößerte Darstellung des Nebenmaximums im Verlauf der Korrelationsfunktion (unters Fenster)

Wird nunmehr die zeitliche Verschiebung der Signale an die über das Heck (korrekt) ermittelten Zeitwerte angepasst, so ist festzustellen, dass die LED-Peaks an der Front dementsprechend **nicht** mehr „übereinander liegen“, jedoch die Signale in den beiden markierten Abschnitten.

In Abbildung 13 ist der Verlauf für alle fünf Sensorsignale dargestellt. Unter Zugrundelegung der am Heck korrekt ermittelten Geschwindigkeits- und Abstandswerte (siehe Abbildungen 10 und 11) verlaufen die Signale insbesondere am vorderen Teilabschnitt nunmehr **alle deckungsgleich**.

Weiterhin ist im unteren Fenster das Nebenmaximum im Verlauf der Korrelationsfunktion vergrößert dargestellt. Hierbei ist ersichtlich, dass sich das Nebenmaximum zwischen Abtastpunkt 1090 und 1080, etwa bei 1085 Punkten (10,85 ms), ergibt. Dies entspricht bei einem Abstand von 0,25 m zwischen den beiden Sensoren einer **Geschwindigkeit von 82,94 km/h**.

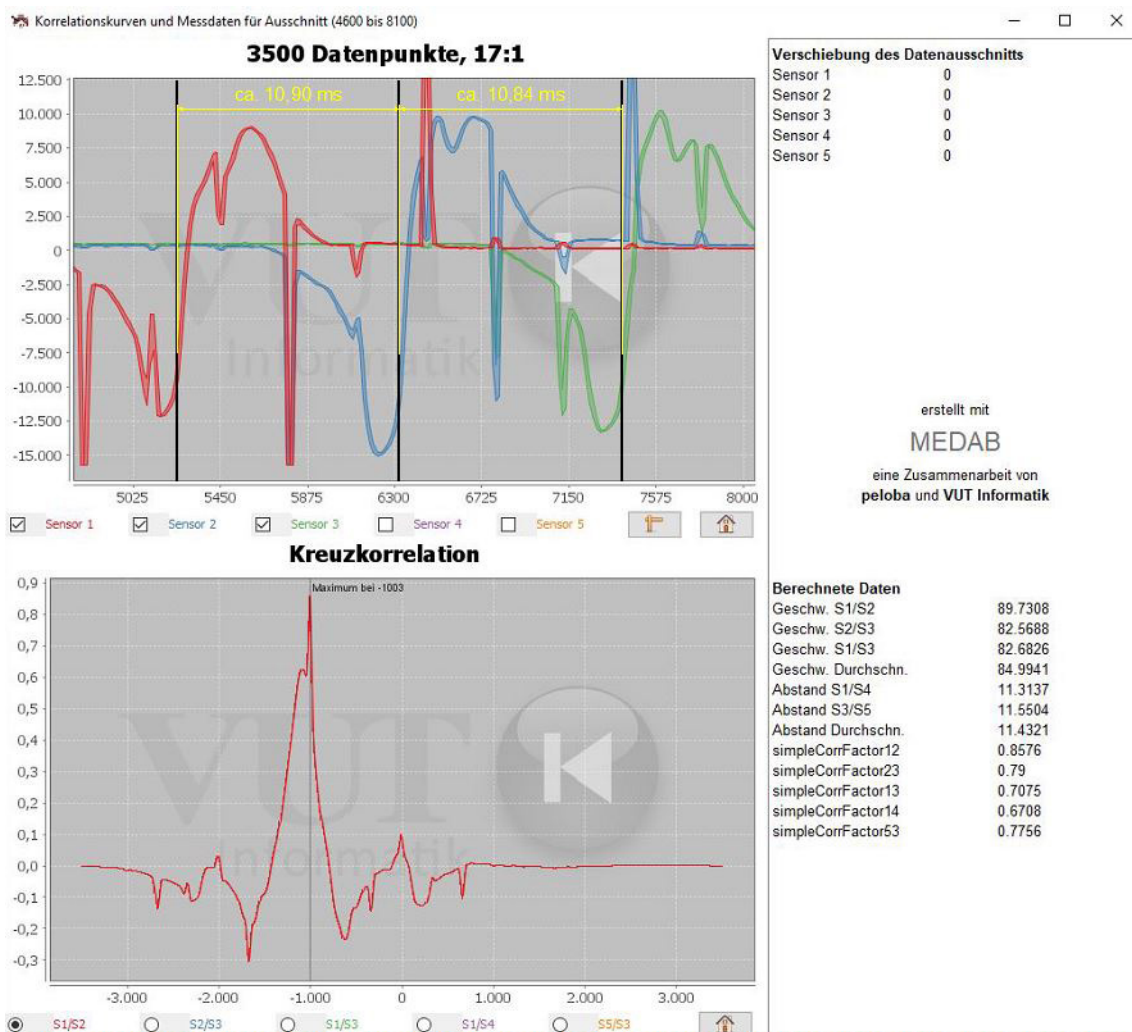
Abbildung 14: manuelle bzw. händische Auswertung des Zeitversatzes im Bereich der Front

punkten (10,90 ms bzw. 10,84 ms) zwischen Sensor 1 und 2 sowie zwischen Sensor 2 und 3 eingrenzen.

Die folgende Abbildung zeigt die ungefähre Eingrenzung der Zeitdifferenz bei der manuellen Auswertung im entsprechenden Bereich der Front.

Anhand der manuell ermittelten Zeitdifferenz von ca. 10,90 ms bzw. 10,84 ms sowie der Abstände zwischen den Sensoren von jeweils 0,25 m ergeben sich Geschwindigkeitswerte von **82,56 km/h** bzw. **83,03 km/h**.

Die im markierten Teilbereichen an der Front ermittelten Werte stehen insofern im Einklang mit dem Ergebnis der Auswertung über die unbeeinflussten Signale am Heck.

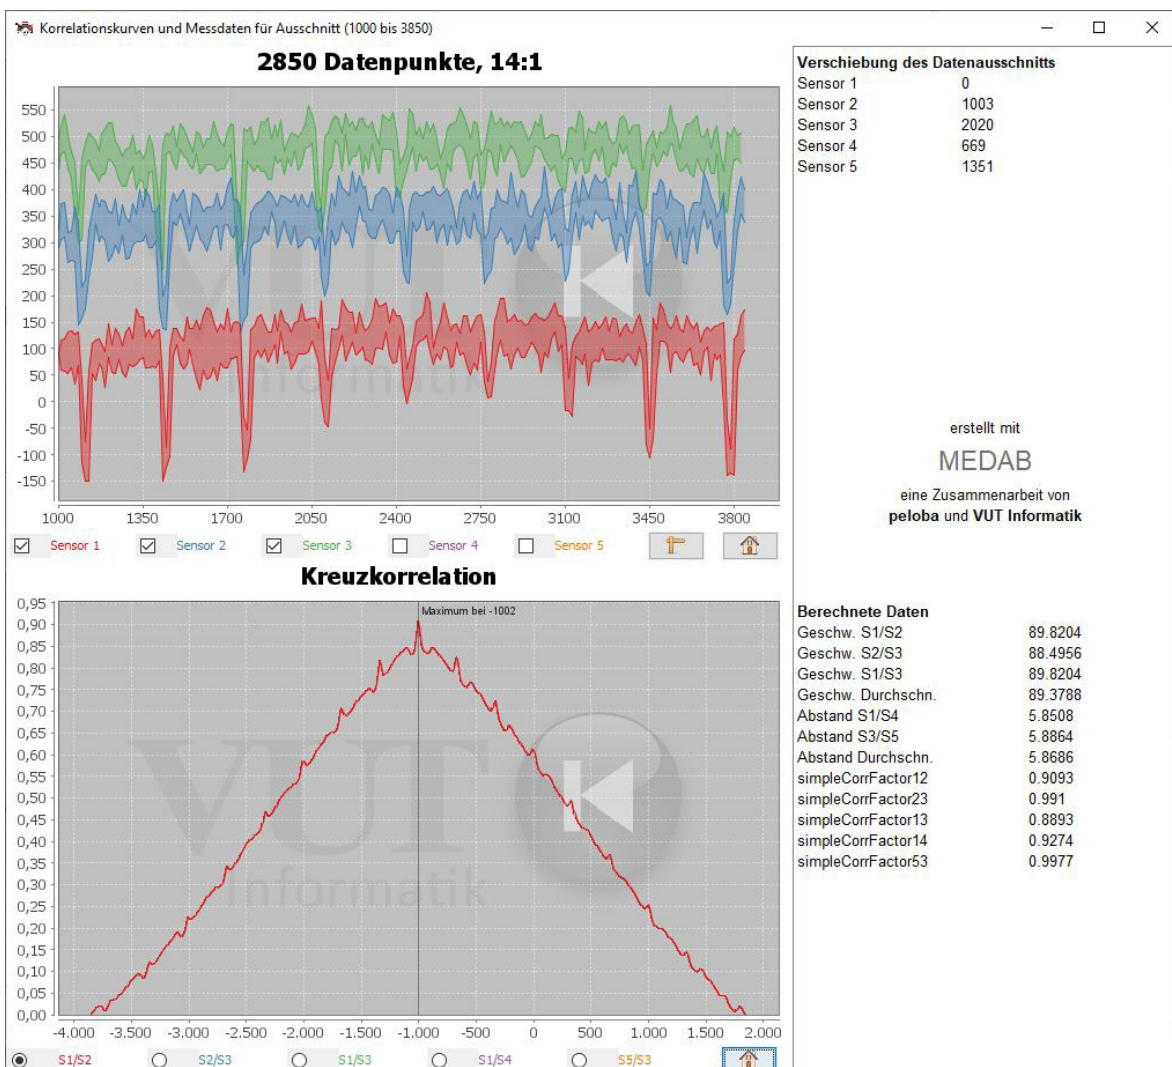
Abbildung 15: Signalverlauf im Abschnitt 1000 bis 3850, dargestellt für die Sensoren 1 bis 3

Die weitere Analyse des Signalverlaufs zeigt, dass der beschriebene LED-Effekt auch bereits vor der tatsächlichen Einfahrt des Fahrzeuges in den Sichtbereich der Sensoren festzustellen ist, da das Licht der LED-Scheinwerfer bereits mit geringer Intensität auf die Sensoren fällt.

Bei der Aufzeichnung der Rohmessdaten wird vom Messgerät in Abhängigkeit von der Geschwindigkeit eine Datenmenge gespeichert, welche der Länge eines etwa 7 m langen Messsignals entspricht. Hiervon ist etwa eine Länge von 1 m für den Bereich vor der Einfahrt des Fahrzeuges in den Sichtbereich der Sensoren vorgesehen.

Aufgrund des geringen Signal-zu-Rausch Verhältnisses wurden die entsprechenden LED-Peaks im vorgelagerten Bereich vom Messgerät jedoch nicht als messauslösender Impuls registriert.

In Abbildung 15 ist der Teilabschnitt 1000 bis 3850 für die Sensoren 1 bis 3 dargestellt. Die im beschriebenen Takt vorhandenen LED-Peaks sind in den einzelnen Signalen bereits erkennbar.

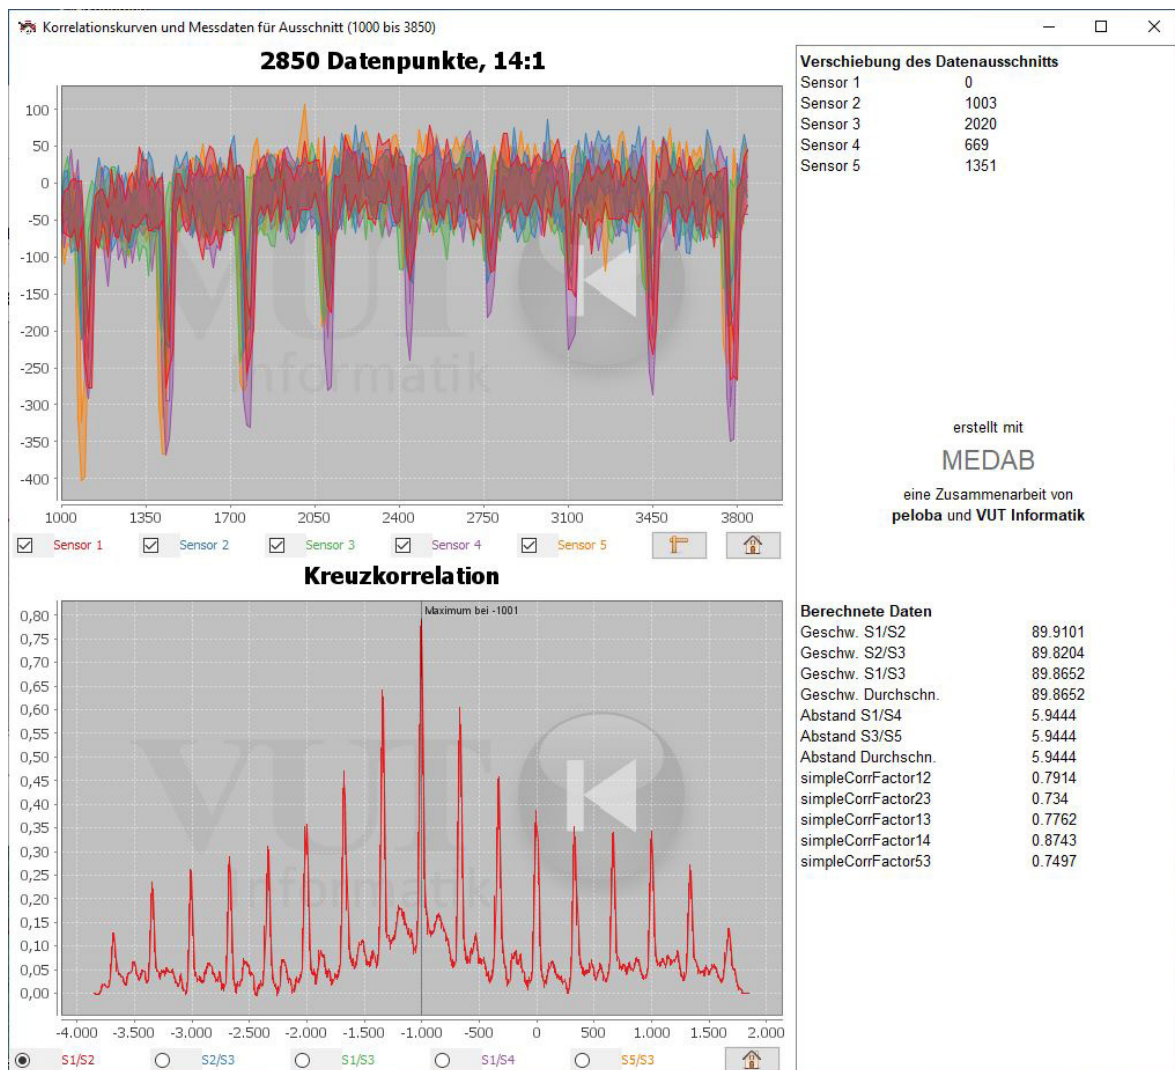
Abbildung 16: Signalverlauf nach Korrektur des Offsets im Abschnitt 1000 bis 3850, dargestellt für die Sensoren 1 bis 5

In Abbildung 16 ist der Verlauf für die Sensoren 1 bis 5 dargestellt, wobei hier die Signale zusätzlich um den Offset korrigiert wurden. Hierbei ist ein deckungsgleicher Verlauf aller fünf Signale erkennbar.

Auch der periodische Verlauf der Korrelationsfunktion bzw. der Abstand der einzelnen Maxima zueinander spiegelt den beschriebenen Takt der LEDs. Das Rechenergebnis ist dementsprechend von der Zeitvorgabe (hier 3-fache Periodendauer des LED-Takts) abhängig und lässt sich im Rahmen des Takts beeinflussen (z. B. 2-facher Takt entsprechen 134 km/h, 4-facher Takt entsprechen 67 km/h, etc.).

Zusammenfassend ist somit festzustellen, dass die Signalaufzeichnung am Beginn durch die beschriebenen LED-Peaks überlagert ist und bei der geräteinternen Auswertung („*ein Peak genügt*“) dadurch **nicht** die tatsächliche Geschwindigkeit des Fahrzeuges, **sondern** die Taktgeschwindigkeit der LED gemessen wurde.
