## Optische Täuschung - schneller dank LED

Am Beispiel eines ersten konkreten Falles wird nachfolgend der negative LED-Einfluss auf die Messwertbildung beim ES3.0 erläutert.

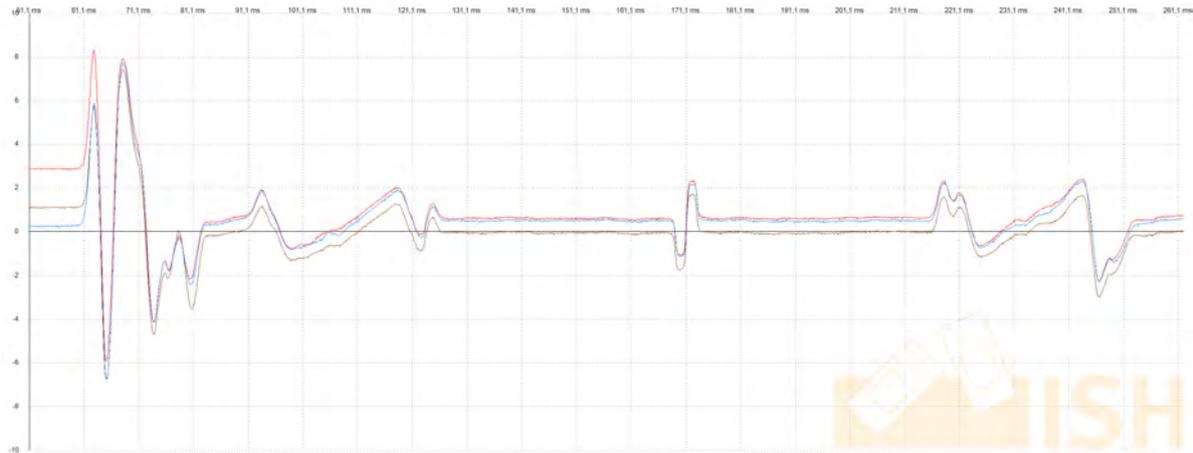
Bild-Nr. 2.: Korrelierte Signalkurven S1 – S3

Bringt man die 3 für die Berechnung der Geschwindigkeit verwendeten Signale der Sensoren S1, S2 und S3 durch Korrelation zur Deckung, zeigt sich regelmäßig ein in hohem Maße (Gütefaktor über 92%) übereinstimmender Kurvenverlauf:

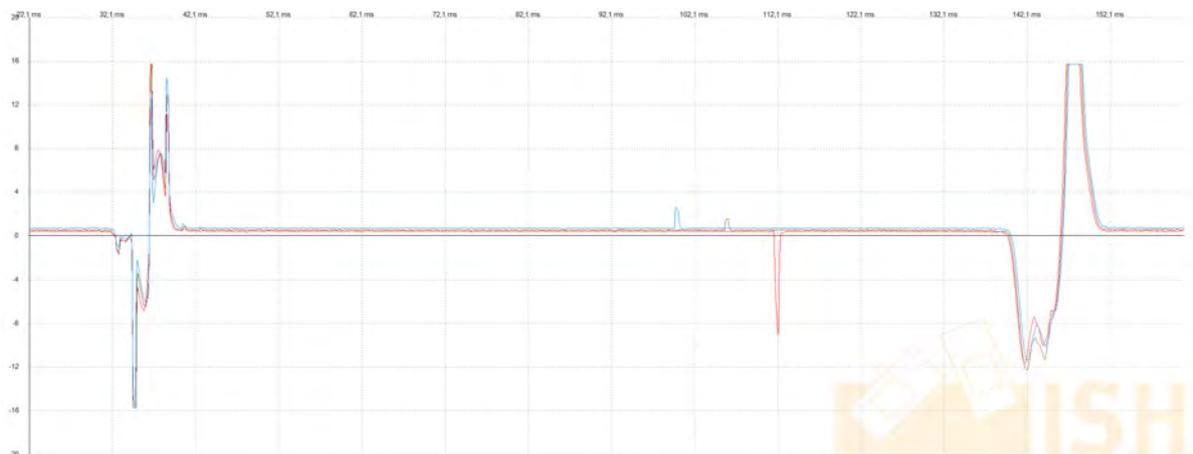
Bild-Nr. 3.: Korrelierte Signalkurven S1 – S3

Am Beispiel einer durch LED-Licht beeinflussten Messung wird nun gezeigt, wo und wie dieser Einfluss erkennbar ist. Der konkrete Fall liefert zunächst wieder die korrelierten Signalkurven der Sensoren S1 – S3:

Vorab fällt auf, dass lediglich zu Beginn und am Ende deutliche markante Ausschläge im Signalverlauf zu erkennen sind. Wesentliche Ursache hierfür ist die Messung bei Dunkelheit nachts um 00:21:32,4 Uhr. Die drei kleinen Peaks im mittleren Bild Drittel sind dem Blitzlicht zuzuordnen, welches zur Aufhellung des Beweisfotos eingesetzt wurde.

Da in dem hier untersuchten Fall die Abstandsmessung deutlich außerhalb der Fehlergrenzen lag, wurde wegen dieser Zusammenhänge die Geschwindigkeitsmessung des BMW näher untersucht, dessen Signalkurven sich „auf den ersten Blick“ als unauffällig zeigten (s. Bild-Nr. 3).

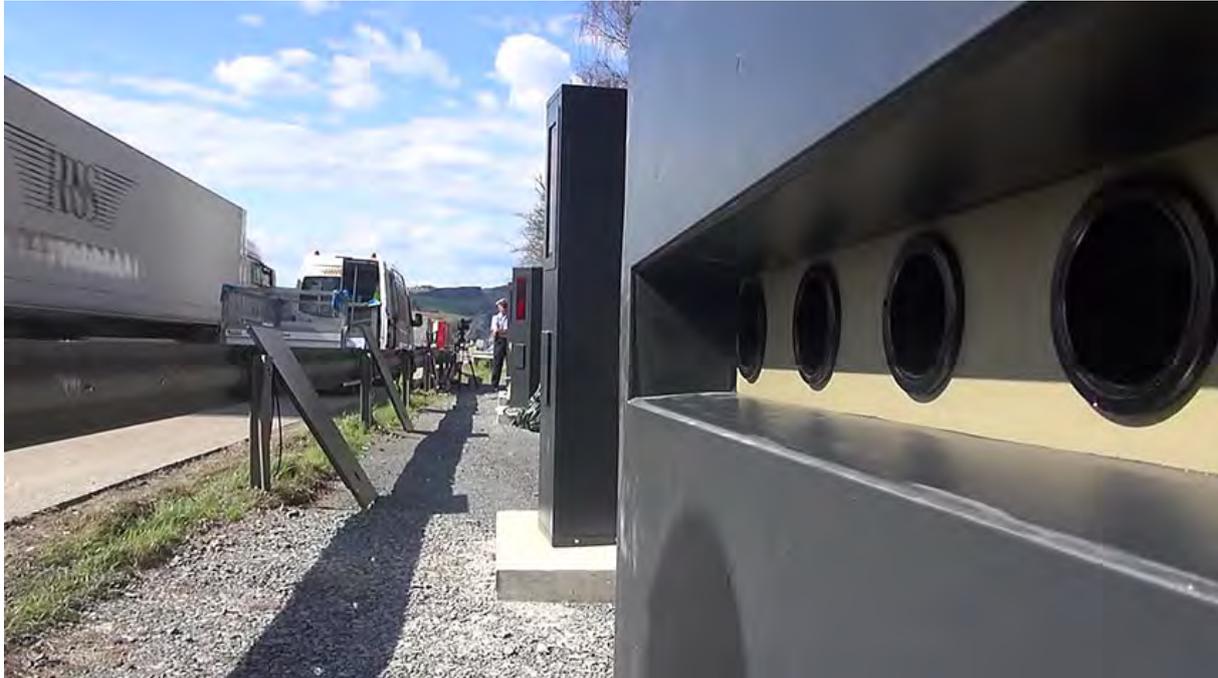
Bild-Nr. 4.: Stationäre ES3.0 Messstelle an der A3 (Foto mit freundlicher Genehmigung: Christina Nover/Rhein-Zeitung)

Hier wurde gemessen:

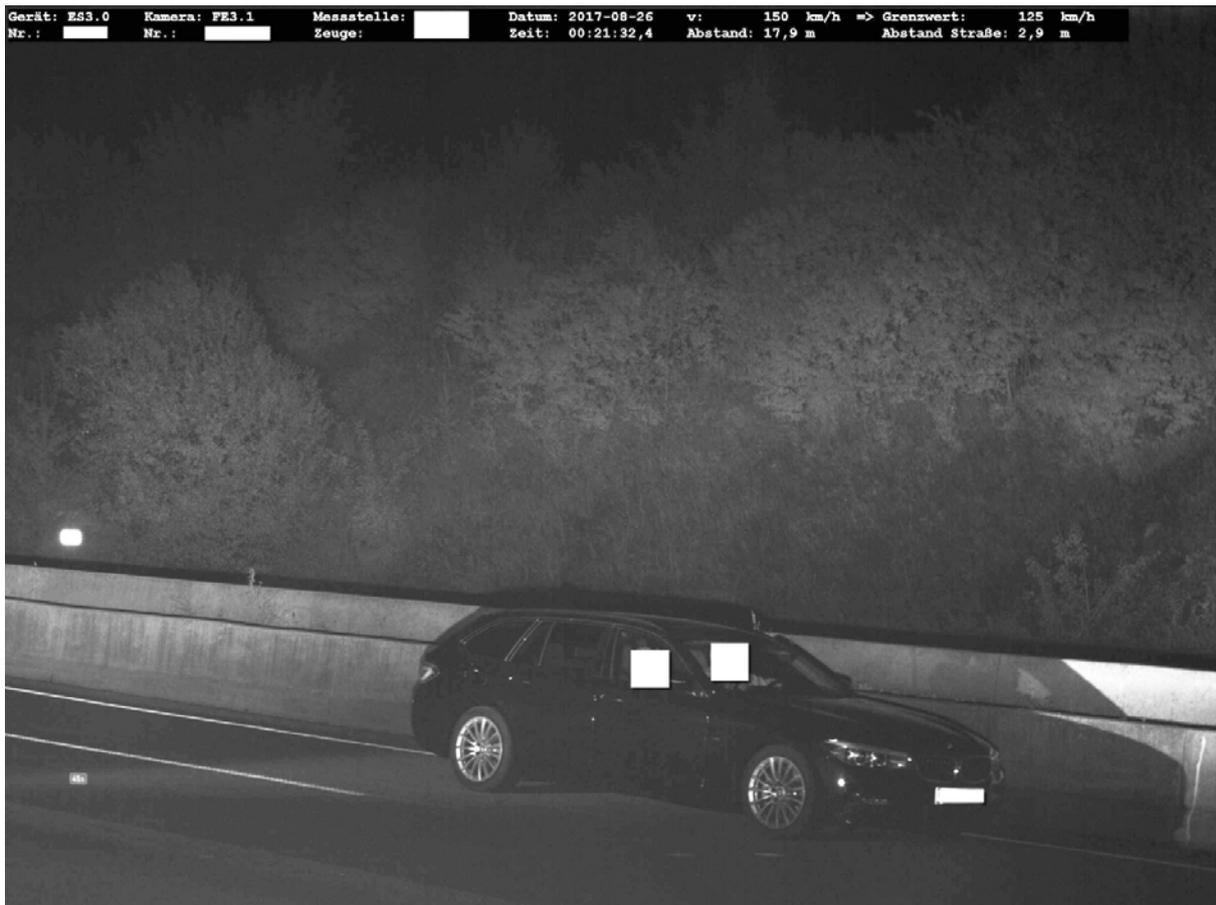
Bild-Nr. 5.: Tatfahrzeug mit LED-Licht

Gemessen wurde dieser BMW mit einer Geschwindigkeit von 150 km/h. Auffällig wurde dieser Fall zunächst nicht durch den Einfluss des LED-Lichtes, sondern durch einen anderen Umstand.

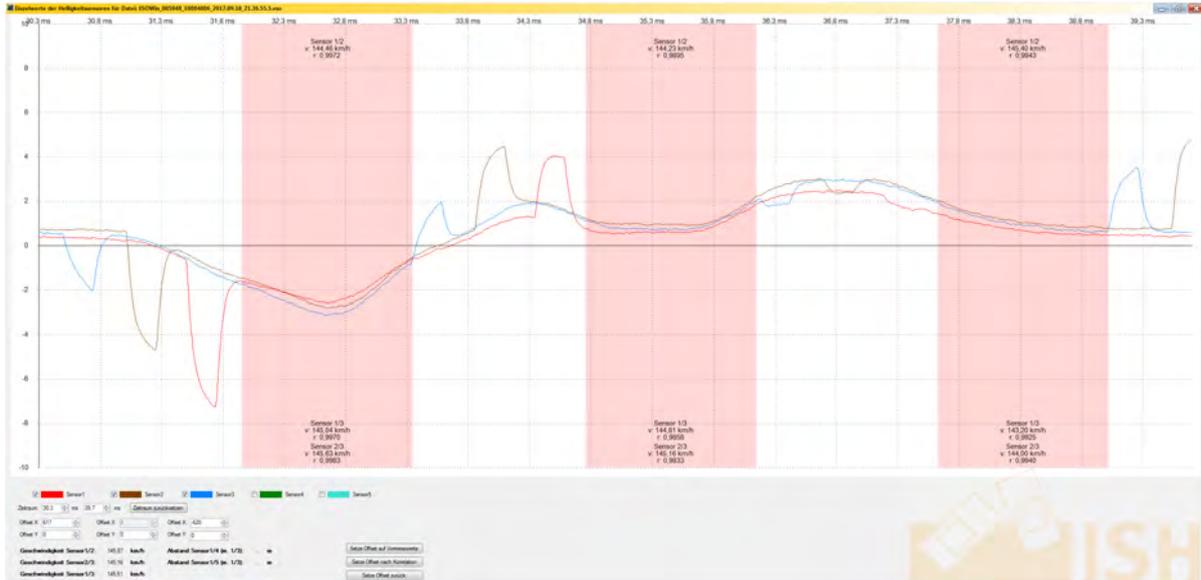
Bild-Nr. 28.: Auf Maximum bei  $t = 32,65$  ms korrelierte Signalkurven

Zur Auswertung werden die Signalkurven so gegeneinander verschoben, dass eine optimale Überdeckung (Korrelation ohne LED-Peaks) erzielt wird. Zur Deckung gebracht (korreliert) wurde über dem ersten „gemeinsamen“ Peak bei 32,65 ms.

In diesen 3 beispielhaft ausgewerteten korrelierten Streckenabschnitten über jeweils mindestens 6,1 cm Aufzeichnungslänge ergeben sich Geschwindigkeiten zwischen 143,20 und 145,63 km/h, wobei sämtliche Ergebnisse einen Gütefaktor > 98 % haben.

**Diese Form der Auswertung führt an verschiedenen Peaks insgesamt zu Werten (abgerundet) von 143 km/h bis 145 km/h.**

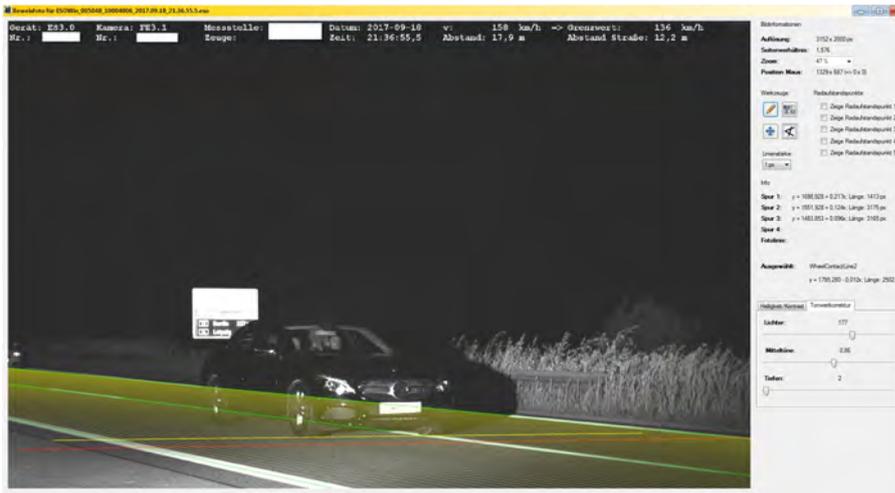
Bild-Nr. 31.: Fotogrammetrie zur Ermittlung des Seitenabstandes

Abschließend gilt es, die rechnerisch ermittelten Ergebnisse mittels fotogrammetrischer Auswertung des Beweisfotos zu verifizieren:

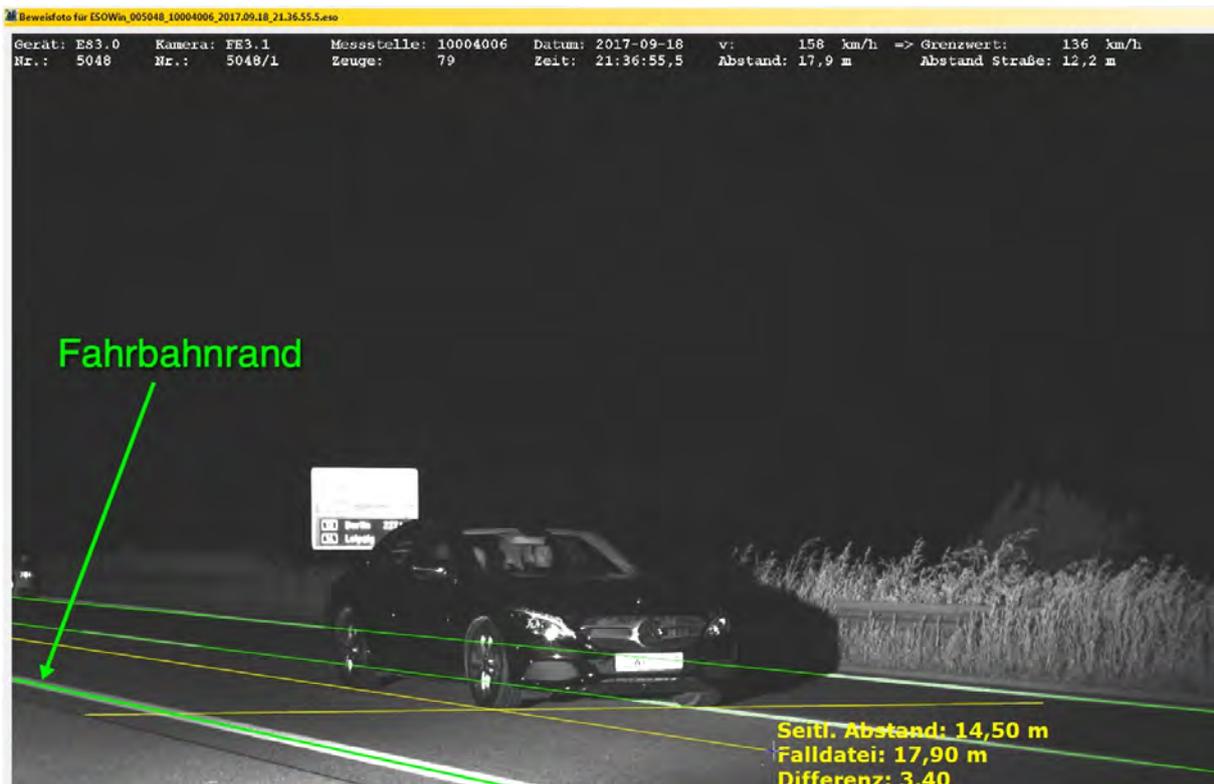
Bild-Nr. 32.: Fotogrammetrie des Seitenabstandes = 14,5 m

Der fotogrammetrisch ermittelte realistische Seitenabstand von 14,5 m weist gegenüber dem offensichtlich fehlerhaften Messwert des ES3.0 eine Differenz von ca. 3,45 m aus. Diese Differenz liegt deutlich außerhalb der Verkehrsfehlergrenze, die ja mit  $\pm 1$  m von der PTB festgelegt ist:

Die fotogrammetrische der Auswertung bestätigt den zuvor rechnerisch ermittelten Abstandswert innerhalb der berechneten Grenzen. Damit ist auch erkennbar, dass der vom Messsystem ermittelte Abstandswert nicht stimmen kann.

**In diesem Fall wurden die Verkehrsfehlergrenzen sowohl bei der Abstandsmessung als auch bei der Geschwindigkeitsmessung deutlich überschritten.**
