# Allgemeine Stellungnahme zu Messungen mit Drucksensormessgeräten

**Stand: 22.03.2019**

## Zusammenfassung

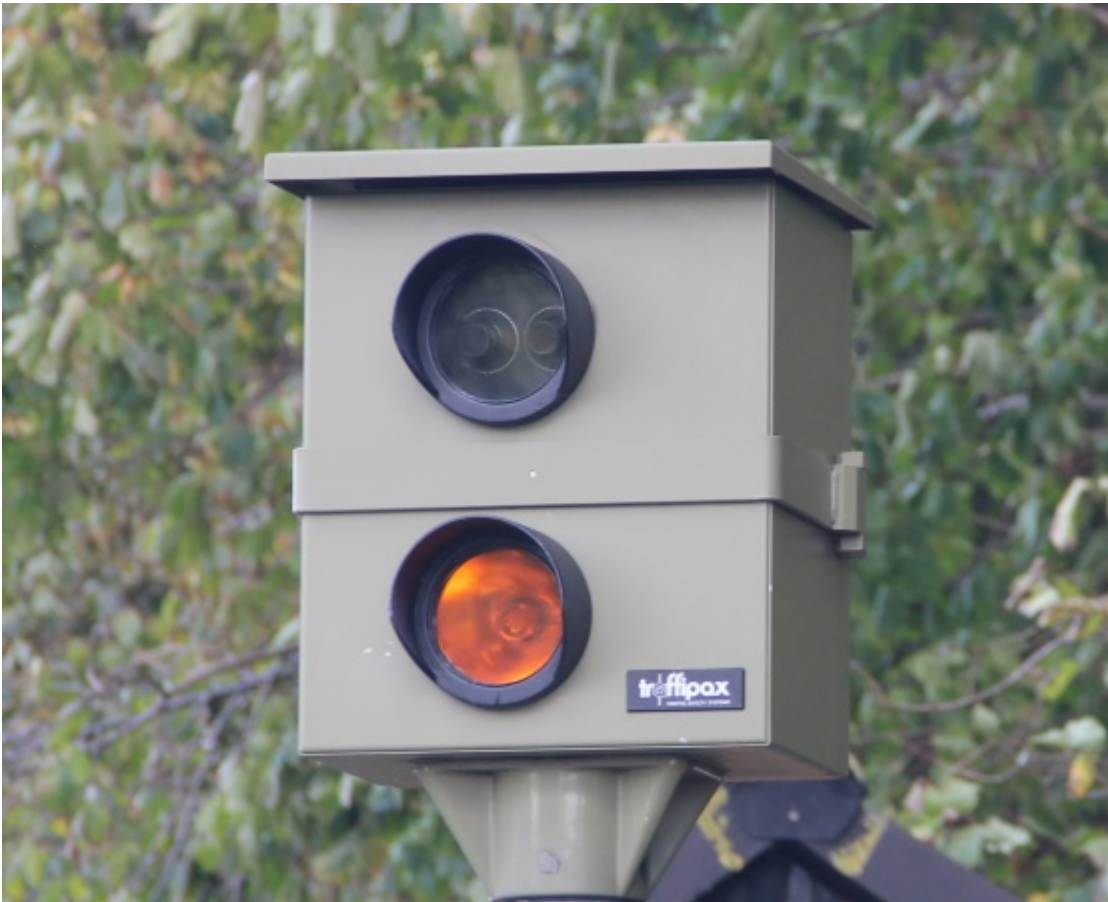
*Abbildung 4: Gleiche Messstelle wie zuvor, bestückt mit SmartCamera IV*

Diese Messstelle wird also ganz offensichtlich in einem bereits augenscheinlich erkennbar nicht der Zulassung entsprechenden Zustand betrieben.
